BUILDING ENVELOPE REHABILITATION

STRATHCONA MUSIC
MCGILL BLDG #120

MCGILL PROJECT NO: 16-135

OUVERTURES EXPLORATOIRES ENVELOPPE DES MAÇONNERIES

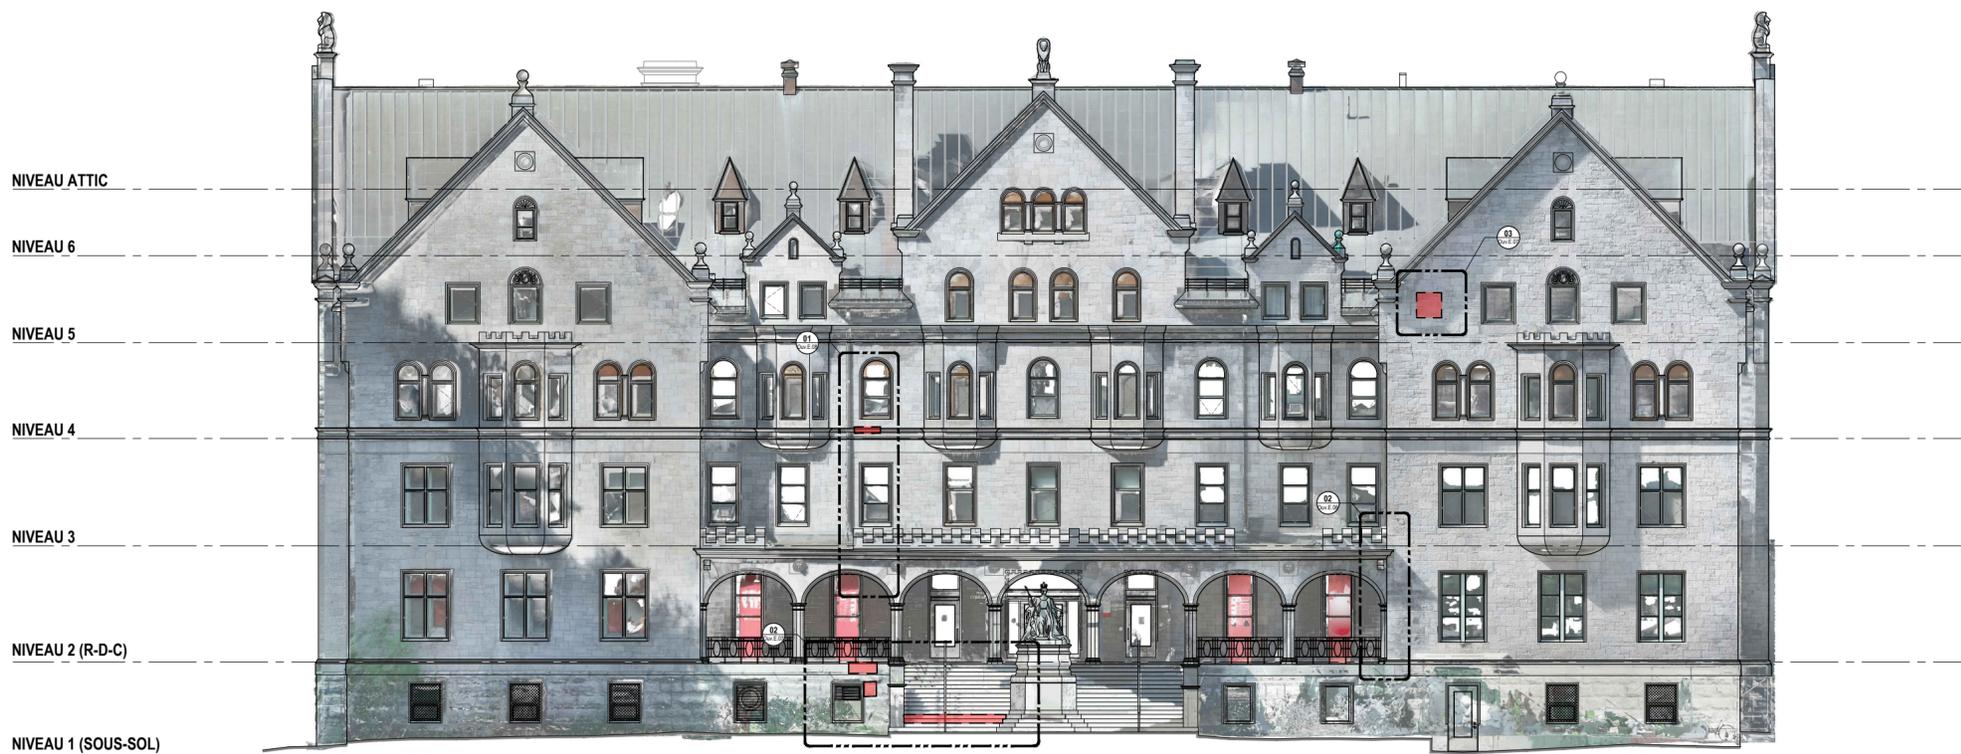
01 CENTRALE - ÉLÉVATION SUD (AC-A) ET PORTIQUE (AC-POR)
 Ouv.E.07 1:200

- LES PIERRES DES MARCHES ET DES CONTREMARCHES DE L'ESCALIER PRINCIPAL ET DU MURET FAISANT OFFICE DE GARDE-CORPS SE SONT DÉTÉRIORÉES.
- LES JOINTS SONT OUVERTS ET SEMBLENT BEAUCOUP PLUS LARGES QUE CE QU'ON OBSERVE SUR DES CONSTRUCTIONS DE PIERRES SEMBLABLES.
- LES JOINTS DE MORTIER ENTRE LES PIERRES SE SONT ÉVIDÉS ET À CERTAINS ENDOITS IL Y A ABSENCE DE MORTIER.

PATHOLOGIES: PROBLÈME STRUCTURAL ET PROBLÈME DE MOUVEMENT D'INFILTRATION D'EAU ET DE CYCLES DE GEL ET DE DÉGEL.

HYPOTHÈSES: POSSIBLEMENT DÙ À UN PROBLÈME DE CAPACITÉ PORTANTE DE LA STRUCTURE. POSSIBLE PROBLÈME D'AFFAISSEMENT DE LA STRUCTURE DE BÉTON SUPPORTANT LES MARCHES ET CONTREMARCHES. ET POSSIBLE USURE NATURELLE DE LA PIERRE AU NIVEAU DE LA LIGNE DE FOULÉE.

- LES JOINTS DE MORTIER DES PIERRES À LA BASE DE LA STATUE SE SONT ÉVIDÉS ET À CERTAINS ENDOITS IL Y A ABSENCE DE MORTIER. CERTAINES PIERRES SONT FISSURÉES.

PATHOLOGIES: PROBLÈME STRUCTURAL ET PROBLÈME D'INFILTRATION D'EAU ET DE CYCLES DE GEL ET DE DÉGEL.

HYPOTHÈSES: POSSIBLE PROBLÈME DE CAPACITÉ PORTANTE DE LA STRUCTURE. LE SOCLE PEUT ÊTRE INSTABLE.

- PRÉSENCE DE FISSURES AUX ALLÈGES DES FENÊTRES, DES LINTEAUX ET DES JAMBAGES.

PATHOLOGIES: PROBLÈME D'INSTALLATION ET PROBLÈME D'AFFAISSEMENT DU SUPPORT STRUCTURAL

HYPOTHÈSES: POSSIBLE INFILTRATION D'EAU DUE À LA POSITION DE LA FENÊTRE. POSSIBLE INSTALLATION DES FENÊTRES SUR UNE STRUCTURE/ UN BÂTIM EXISTANT EN BOIS QUI S'EST DÉTÉRIORÉ.

- PRÉSENCE DE MULTIPLES FISSURES ET LA NON-PLANÉITÉ (BANDEAU NON HORIZONTAL) DU BANDEAU EN PIERRE. VALIDER AVEC L'INGÉNIEUR LA PLANÉITÉ.

PATHOLOGIES: LE RUISSELLEMENT D'EAU EN SURFACE AFFAIBLIT LE BANDEAU DE PIERRE. L'ÉROSION DES JOINTS VERTICAUX DES PIERRES DU BANDEAU. LES PIERRES SONT ENGORGÉES D'EAU ET LE PHÉNOMÈNE DE GEL ET DE DÉGEL AFFAIBLIT LES PIERRES.

HYPOTHÈSES: STATUER SUR L'ORIGINE DES FISSURES, LEURS PROFONDEURS ET LA NATURE D'AFFAISSEMENT DU BANDEAU

- PRÉSENCE DE FISSURES EN GRADIN SUR LE MUR EN PIERRE.

PATHOLOGIES: PROBLÈME DE STABILITÉ ET DE SÉCURITÉ DU MUR. POSSIBLE PROBLÈME STRUCTURAL DU TOIT, DÙ À LA DÉFORMATION DE LA FERME DE TOIT ET AUX CHARGES MAL SUPPORTÉES

HYPOTHÈSES: POSSIBLE AFFAIBLISSEMENT DE L'ENTRAIT (PIÈCE STRUCTURALE QUI RETIEN LES CHEVRONS DU TOIT) DÙ AUX CHARGES À TRAVERS LES ANNÉES

OBJECTIFS: IDENTIFIER L'ÉTAT DE LA STRUCTURE PORTANTE DU MURET ET DES MARCHES ET CLARIFIER LA JONCTION ENTRE LE MURET ET L'ESCALIER.

PROCÉDURES: PROCÉDER AU DÉMANTÈLEMENT DE 2 RANGS DE MARCHES ET DE CONTREMARCHES D'UN CÔTÉ DE LA STATUE.

OBJECTIFS: IDENTIFIER L'ÉTAT DE LA STRUCTURE PORTANTE DE LA STATUE.

PROCÉDURES: PROCÉDER AU DÉMANTÈLEMENT DE DEUX PIERRES DU SOCLE DU CÔTÉ DE LA STATUE OU L'ON DÉMONTÉ 2 RANGS DE MARCHES.

OBJECTIFS: CONFIRMER LA POSITION DE LA FENÊTRE DANS L'ÉPAISSEUR DU MUR. CONFIRMER LA PRÉSENCE OU NON DES MEMBRANES D'ÉTANCHÉITÉ. DÉFINIR LA COMPOSITION ET L'ÉTAT AUTOUR DE LE LA FENÊTRE. L'ÉTAT DU BÂTI ET DE LA FENÊTRE.

PROCÉDURES: PROCÉDER AU DÉMANTÈLEMENT D'UNE FENÊTRE ET A DES OUVERTURES DANS LE MUR AUTOUR DES FENÊTRES À LA TÊTE AU JAMBAGE ET À L'ALLÈGE.

OBJECTIFS: PROCÉDER À UNE OUVERTURE EXPLORATOIRE AFIN DE VALIDER S'IL Y A MOUVEMENT, INFILTRATION D'EAU ET AFFAIBLISSEMENT DE LA MATRICE DE LA PIERRE.

PROCÉDURES: PROCÉDER À UNE OUVERTURE EXPLORATOIRE AFIN DE VALIDER S'IL Y A MOUVEMENT, INFILTRATION D'EAU ET AFFAIBLISSEMENT DE LA MATRICE DE LA PIERRE.

OBJECTIFS: DU CÔTÉ EXTÉRIEUR DU BÂTIMENT, CONFIRMER LA CONDITION DU MUR DE PIERRE. DU CÔTÉ INTÉRIEUR DU BÂTIMENT, CONFIRMER L'ÉTAT DE L'ENTRAIT ET SON HORIZONTALITÉ (ÉLÉMENT À NIVEAU)

PROCÉDURES: DU CÔTÉ EXTÉRIEUR DU BÂTIMENT, PROCÉDER AU DÉMANTÈLEMENT DES PIERRES AFFECTÉ PAR LA FISSURE EN GRADIN. DU CÔTÉ INTÉRIEUR DU BÂTIMENT, CCÉDER AUX COMBLES ET L'ENTRETOIT POUR VALIDER SI LES PARTIES DE LA FERME ONT UNE CAMBRURE

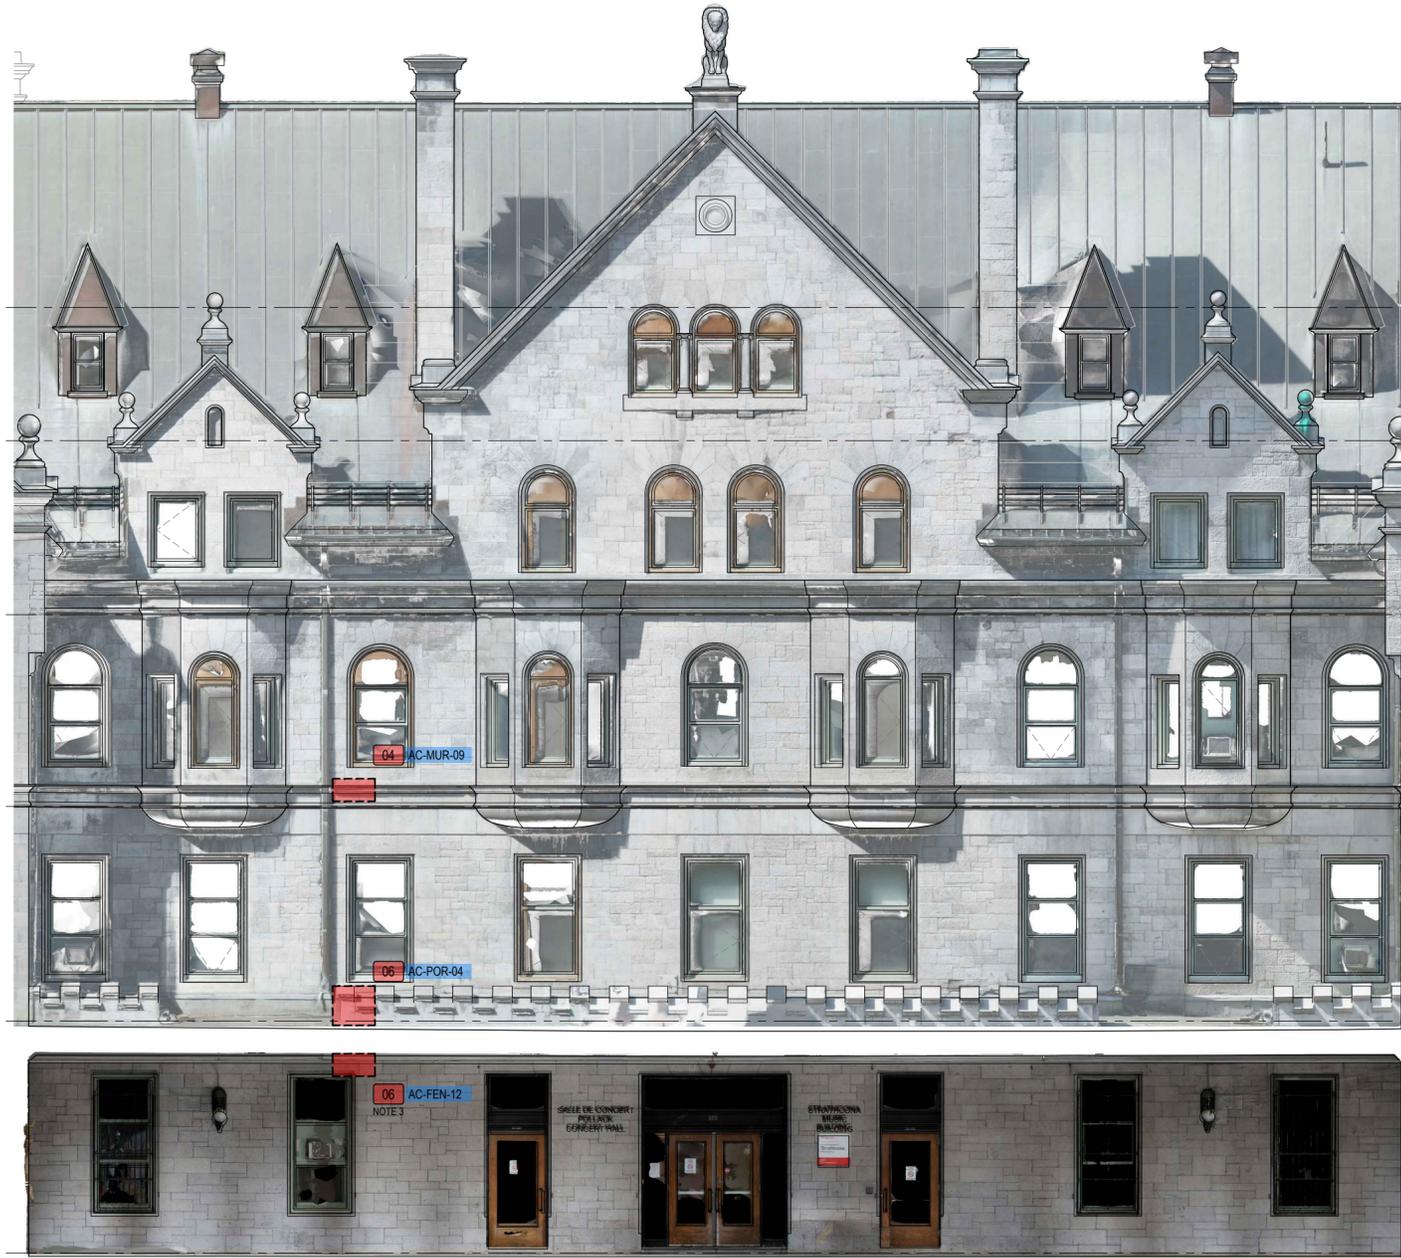
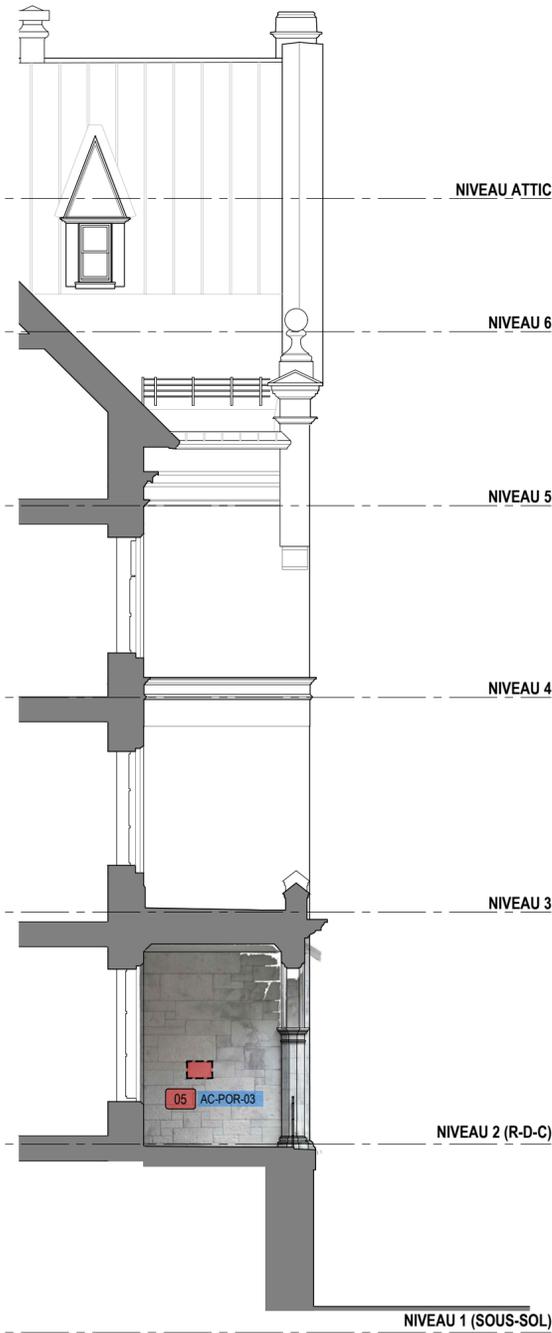
01
 CENTRALE - ÉLÉVATION SUD (AC-A) - AGRANDIE
 ET PORTIQUE COUPE / ÉLÉVATION (AC-POR)
 Ouv.E.08 1:100

- LES FAÇADES EN PIERRE SUR LES DEUX CÔTÉS DU PORTIQUE ONT DES FISSURES DIAGONALES QUI SUGGÈRENT UN MOUVEMENT DE RENVERSEMENT. IL Y A PRÉSENCE DE MULTIPLES FISSURES.

PATHOLOGIES: PROBLÈME DE STABILITÉ ET DE SÉCURITÉ DU MUR, CE DERNIER SE DÉTACHE. PRÉSENCE DE MOUVEMENTS DIFFÉRENTIELS DE LA STRUCTURE SUPPORTANT LES PIERRES, DUES AUX CHARGES MAL SUPPORTÉES.

HYPOTHÈSE: POSSIBLEMENT DÙ AUX MOUVEMENTS DES FONDATIONS EN MOELLONS ET/OU DES PIEUX EN BÉTON.

HYPOTHÈSE: POSSIBLEMENT DÙ À L'INFILTRATION D'EAU À PARTIR DU TOIT DU PORTIQUE DERRIÈRE LE MUR. AVEC LE PHÉNOMÈNE DE GEL ET DÉGEL, CELA PEUT TASSER ET DÉTÉRIORER L'ÉTAT DES PIERRES.

- PRÉSENCE DE FISSURES AUX ALLÉGÈS DES FENÊTRES, DES LINTEAUX ET DES JAMBAGES.

PATHOLOGIES: PROBLÈME D'INSTALLATION ET PROBLÈME D'AFFAISSEMENT DU SUPPORT STRUCTURAL

HYPOTHÈSES: POSSIBLE INFILTRATION D'EAU DUE À LA POSITION DE LA FENÊTRE. POSSIBLE INSTALLATION DES FENÊTRES SUR UNE STRUCTURE/UN BÂTIMT EXISTANT EN BOIS QUI S'EST DÉTÉRIORÉ.

- PRÉSENCE DE MULTIPLES FISSURES ET LA NON-PLANÉITÉ (BANDEAU NON HORIZONTAL) DU BANDEAU EN PIERRE. VALIDER AVEC L'INGÉNIEUR LA PLANÉITÉ.

PATHOLOGIES: LE RUISSELLEMENT D'EAU EN SURFACE AFFAIBLIT LE BANDEAU DE PIERRE.

HYPOTHÈSES: L'ÉROSION DES JOINTS VERTICAUX DES PIERRES DU BANDEAU. LES PIERRES SONT ENGORGÉES D'EAU ET LE PHÉNOMÈNE DE GEL ET DE DÉGEL AFFAIBLIT LES PIERRES.

OBJECTIFS: IDENTIFIER L'ÉTAT DE LA STRUCTURE PORTANTE ET L'ÉTAT DES ÉLÉMENTS DERRIÈRE LE MUR DE PIERRE.

PROCÉDURES: PROCÉDER À L'OUVERTURE DU MUR DE FONDATION ET À L'EXCAVATION DU SOL JUSQU'À 4'-6" DE PROFOND DU MUR À L'EMPLACEMENT DES PIEUX. POUR STATUER SUR L'ÉTAT DES PIEUX DE BÉTON ET DE LA POUTRE DE RIVE.

OBJECTIFS: IDENTIFIER LA JONCTION DU TOIT AVEC LE MUR ET STATUER SUR LA PRÉSENCE DE TRACES D'EAU OU NON, L'ÉTAT DES SOLINS INTRAMURAUX ET LES MEMBRANES DU TOIT.

PROCÉDURES: PROCÉDER À L'OUVERTURE DES MURS DE CHAQUE CÔTÉ DU PORTIQUE LÀ OÙ LES PIERRES SONT FISSURÉES. DÉMONTER UNE PIERRE AU-DESSUS DE LA MARQUISE POUR STATUER SUR LE SOLIN SON ÉTAT, SON INSTALLATION ET SA FONCTION.

OBJECTIFS: CONFIRMER LA POSITION DE LA FENÊTRE DANS L'ÉPAISSEUR DU MUR. CONFIRMER LA PRÉSENCE OU NON DES MEMBRANES D'ÉTANCHÉITÉ. DÉFINIR LA COMPOSITION ET L'ÉTAT AUTOUR DE LA FENÊTRE. L'ÉTAT DU BÂTI ET DE LA FENÊTRE.

PROCÉDURES: PROCÉDER AU DÉMANTÈLEMENT D'UNE FENÊTRE ET À DES OUVERTURES DANS LE MUR AUTOUR DES FENÊTRES À LA TÊTE AU JAMBAGE ET À L'ALLÈGE.

OBJECTIFS: STATUER SUR L'ORIGINE DES FISSURES, LEURS PROFONDEURS ET LA NATURE D'AFFAISSEMENT DU BANDEAU

PROCÉDURES: PROCÉDER À UNE OUVERTURE EXPLORATOIRE AFIN DE VALIDER S'IL Y A UN MOUVEMENT, INFILTRATION D'EAU ET AFFAIBLISSEMENT DE LA MATRICE DE LA PIERRE.

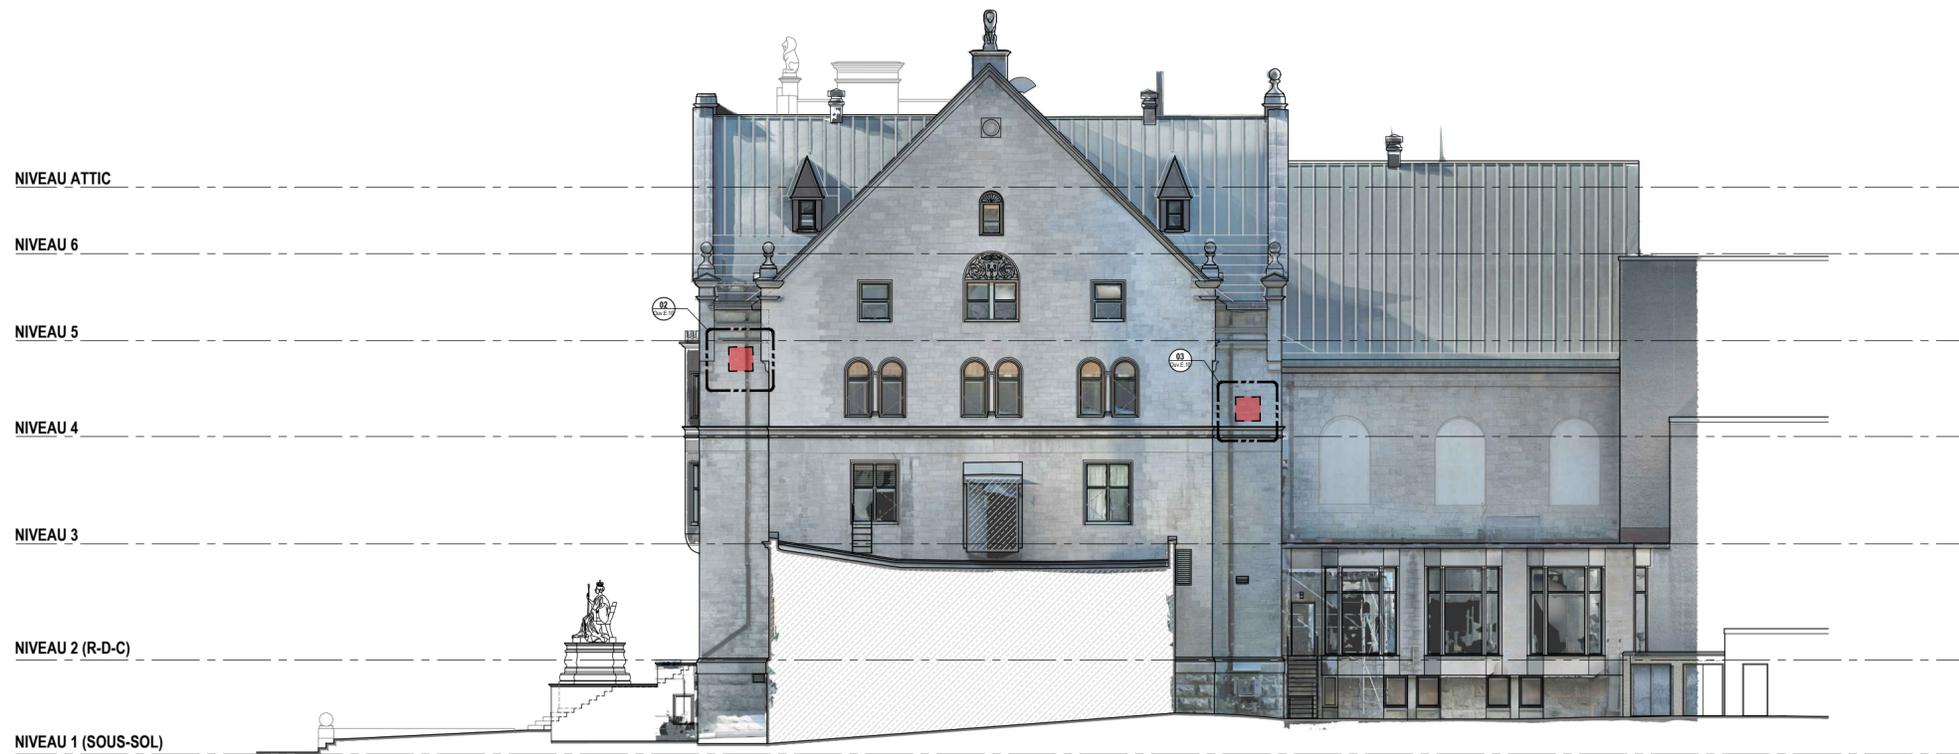
01 CENTRALE - ÉLÉVATION EST (AC-D)
 Ouv.E.10 1:200

- PRÉSENCE DE MULTIPLES FISSURES ET LA NON-PLANÉITÉ (BANDEAU NON HORIZONTAL) DU BANDEAU EN PIERRE. VALIDER AVEC L'INGÉNIEUR LA PLANÉITÉ.

PATHOLOGIES: LE RUISSELLEMENT D'EAU EN SURFACE AFFAIBLIT LE BANDEAU DE PIERRE.

HYPOTHÈSES: L'ÉROSION DES JOINTS VERTICAUX DES PIERRES DU BANDEAU. LES PIERRES SONT ENGORGÉES D'EAU ET LE PHÉNOMÈNE DE GEL ET DE DÉGEL AFFAIBLIT LES PIERRES.

OBJECTIFS: STATUER SUR L'ORIGINE DES FISSURES, LEURS PROFONDEURS ET LA NATURE D'AFFAISSEMENT DU BANDEAU

PROCÉDURES: PROCÉDER À UNE OUVERTURE EXPLORATOIRE AFIN DE VALIDER S'IL Y A MOUVEMENT, INFILTRATION D'EAU ET AFFAIBLISSEMENT DE LA MATRICE DE LA PIERRE.
