Titre du projet : TEMPLE MAÇONNIQUE DE MONTRÉAL
RÉFECTION PONCTUELLE DE LA MAÇONNERIE FAÇADES
SHERBROOKE ET SAINT-MARC.

Année : 23 JUIN AU 18 SEPTEMBRE 2012
Nom du client : FONDATION MAÇONNIQUE DU QUÉBEC
Nom du chargé de projet : NATALIE C. SMITH, ARCHITECTE
Prix de l'Appel d'Offres : 250 000,00\$
Coûts des travaux : 256 000,00\$

Titre du projet : RIGAUD – ÉTUDE – REVÊTEMENT EXTÉRIEUR
Année : MARS 2011
Nom du client : SNC LAVALIN O&M
Nom du chargé de projet : ANDRÉE LEVESQUE, ARCHITECTE

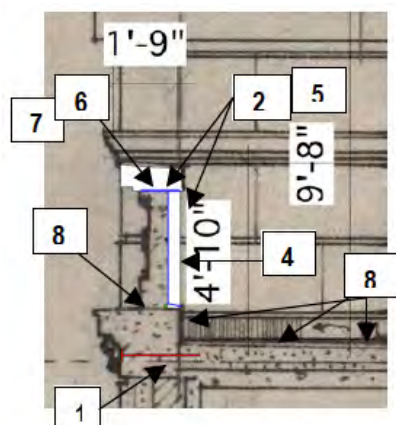
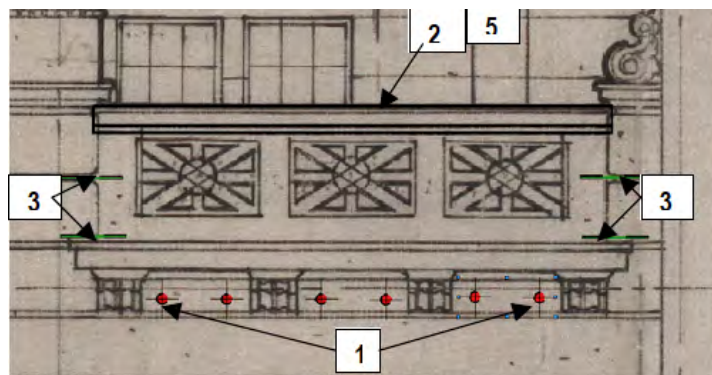
Travaux prévus à la balustrade au 4^e façade Saint-Marc

La façade donnant sur la rue Saint-Marc nécessitait une restauration de la maçonnerie au niveau de la balustrade au toit du 4^e étage, et au coin sud ouest les pierres du pilastres et leur support au niveaux des plancher de béton, du niveau de la balustrade jusqu'à la corniche supérieure.

1. Ancrer les pierres vis-à-vis la dalle de béton avec 6 ancrages de type 'Cemtie' (Helifix) ou équivalent
2. Démontez les pierres de couronnement et la brique à l'arrière de la balustrade de pierre, du côté du toit.
3. Ancrer les pierres de chaque côté dans les murs de chaque côté de la balustrade total 4 ancrages de type 'Cemtie' (Helifix) ou équivalent.
4. Installer une membrane étanche sur l'arrière de la pierre
5. Remonter la brique de à l'arrière de la balustrade de pierre avec des chantepleurs au bas du mur de brique.
6. Installer une membrane étanche sur le dessus de la balustrade de pierre et du mur de brique avant de réinstaller les pierres de couronnement.
7. Réinstaller les pierres de couronnement
8. Protéger les solins de cuivre et la membrane du toit en tout temps.
