QUELQUES EXEMPLES DE PATHOLOGIES TYPIQUES :

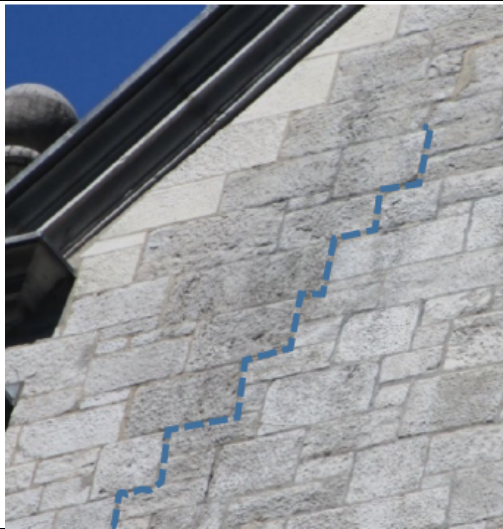
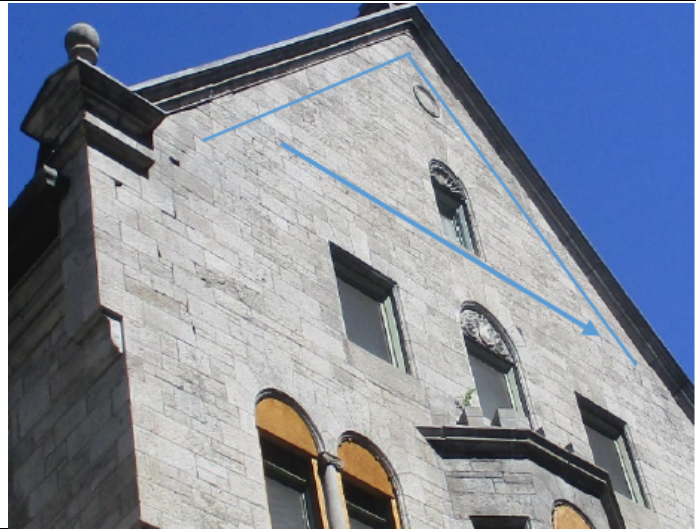
Mouvements structuraux aux pignons.

Nous soupçonnons que les fermes des pignons de toit s'écartent et exercent une pression sur les murs extérieurs. On observe des fissures en gradins sur les murs et aux contreforts de chaque côté des pignons (photos 1 et 2). Il serait très important de valider ce mouvement avec un ingénieur en structure et de développer une intervention adéquate et permanente.

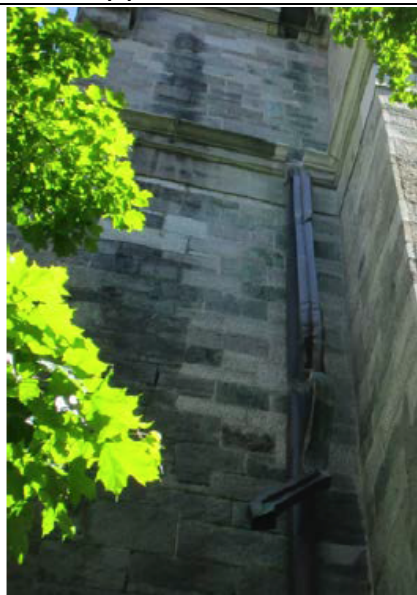
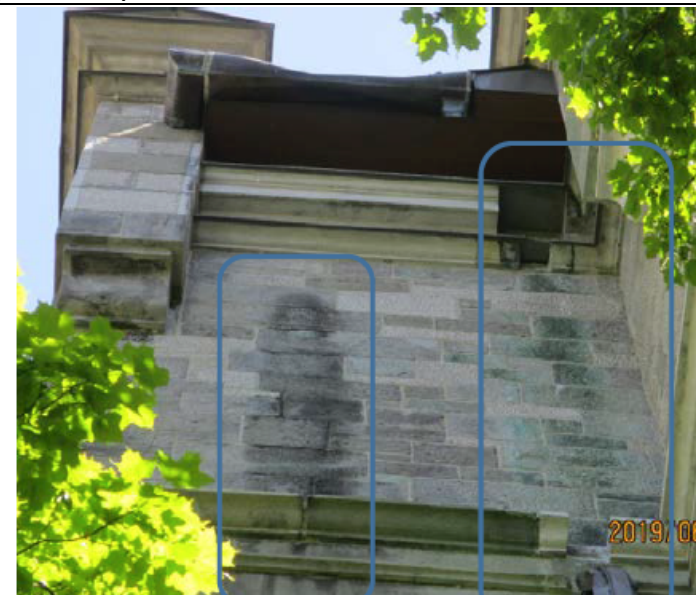
Gestion des eaux de pluie aux avant-toits.

La descente pluviale repliée est un indice qu'elle était sous-dimensionnée et s'est probablement repliée sous le poids de l'accumulation de glace et d'eau. Les traces foncées sur la pierre sont des traces d'eau mal gérées qui causeront des problèmes d'érosion, de désagrègement ou d'engorgement des pierres. Si la condition n'est pas corrigée, les pierres subiront des cycles de gel et de dégel et une détérioration accélérée au moyen et au long terme. Il faudra calculer, concevoir et proposer un nouveau système de gestion des eaux de pluie.

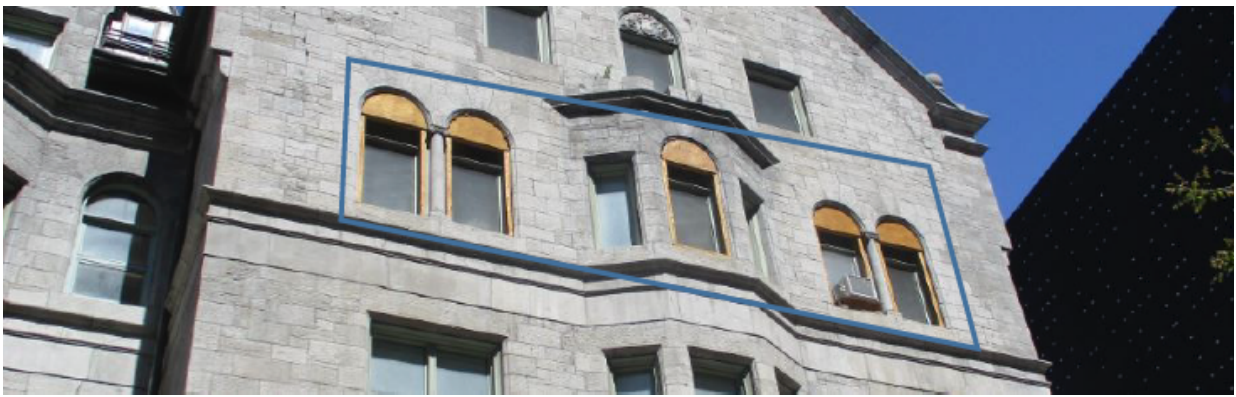
Déplacement de la maçonnerie autour des ouvertures de fenêtre.

Présentement, les fenêtres sont barricadées avec du contreplaqué pour éviter qu'elles tombent, nous soupçonnons qu'un mouvement dans la maçonnerie serait à la source du problème de fenêtres. Une solution pour stabiliser les ouvertures devra être évaluée avec l'ingénieur en structure.

Le remplacement des fenêtres est inclus au mandat et une recherche historique des photos d'origine pour se conformer aux exigences du MCCQ et de la Ville de Montréal. Une autre hypothèse, serait que les fenêtres en aluminium de remplacement ont été installés dans des bâtis de bois existants qui ont pourri.

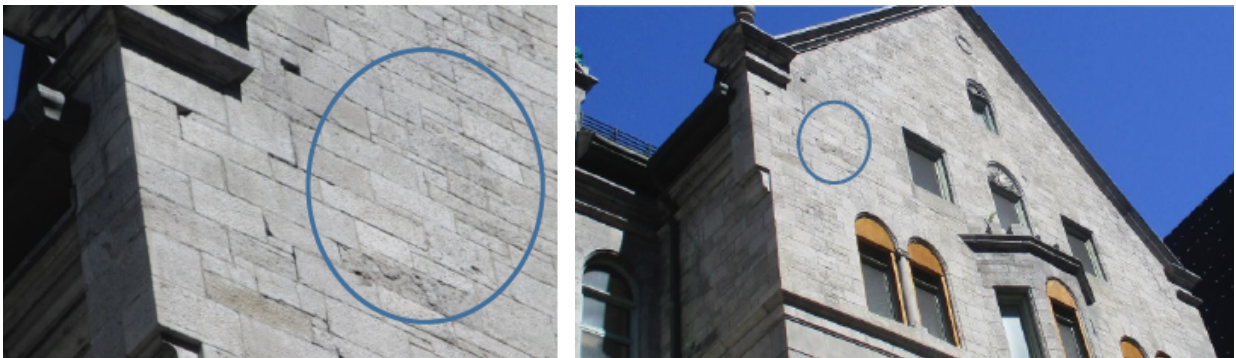
Bombements

Nous soupçonnons des bombements dans le mur de pierre qui seraient dus à des infiltrations d'eau causant des lentilles de glaces. Une ouverture exploratoire pourra confirmer la cause et la condition du mur de remplissage. Selon les observations, nous proposerons des mesures correctives au niveau du toit.
