ANALYSE DE LA VALEUR PATRIMONIALE DU BÂTIMENT SITUÉ AU 133, RUE CHAPLEAU, TERREBONNE, QUÉBEC, J6W 2T2

RAPPORT PRÉPARÉ PAR : N. SMITH, ARCHITECTE, DE NCS ARCHITECTURE

DATE : 12 JUILLET 2021

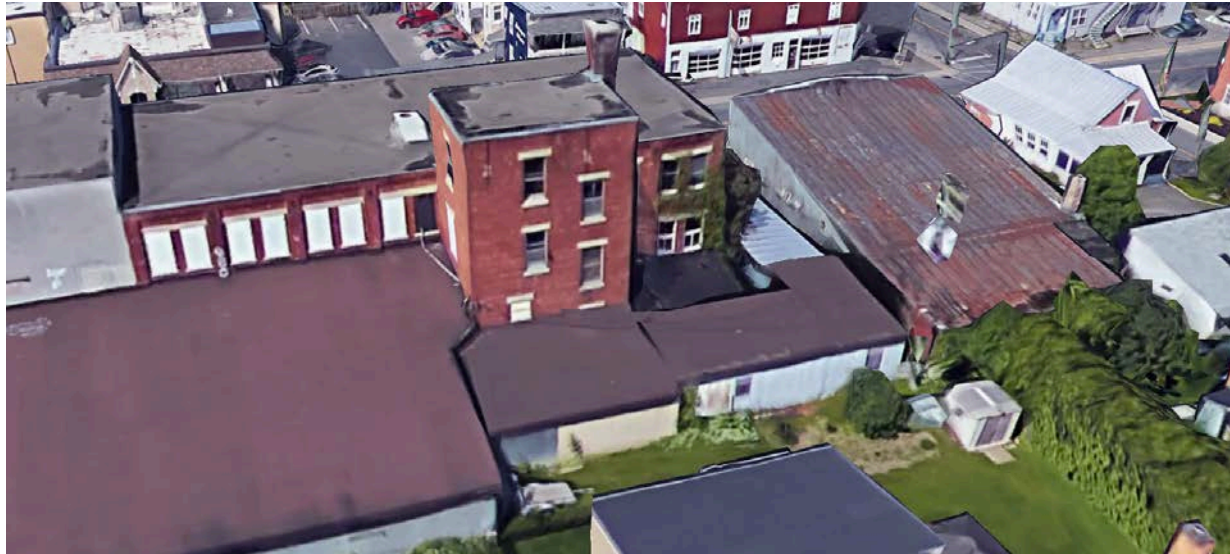
FAÇADE EST (L'arrière de l'immeuble, avec ses dépendances, donnent sur les cours arrières des lots résidentiels. Il est à noter qu'il y a un conflit d'échelle)

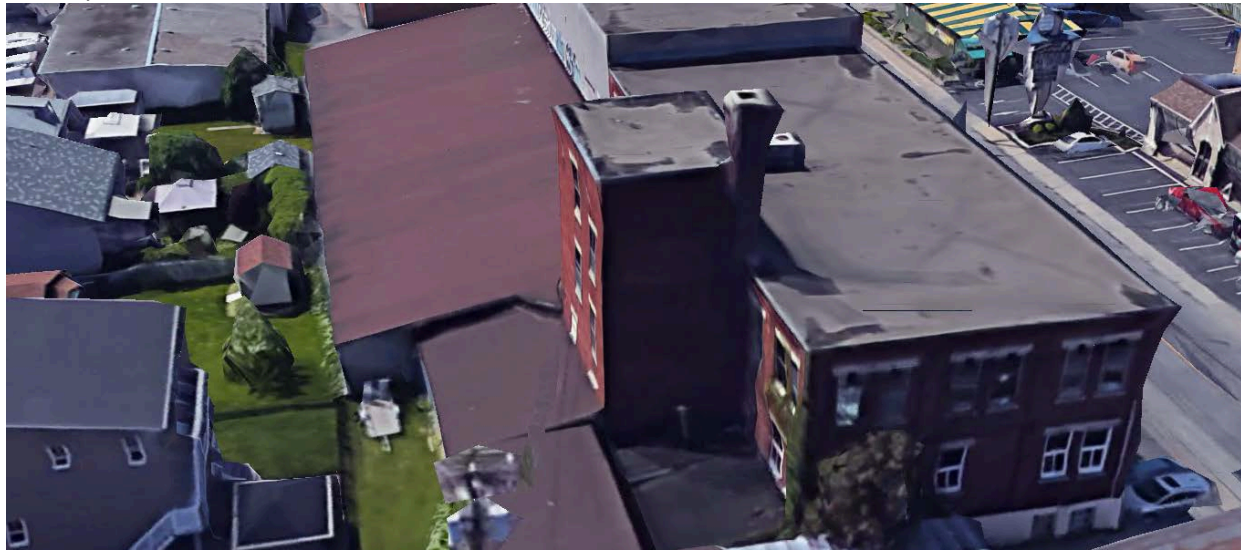
FAÇADE NORD (L'immeuble est en sérieux contraste avec les bâtiments résidentiels à l'arrière et leur enlève de la valeur)

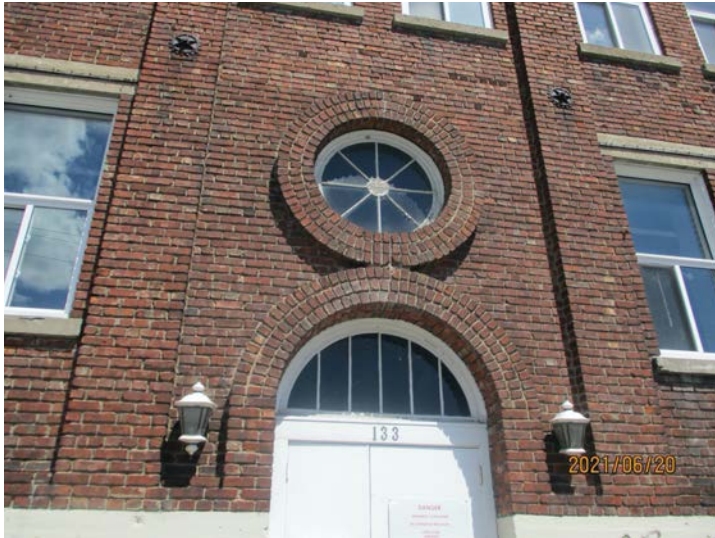
Ici, on voit plusieurs des éléments possédant une certaine valeur patrimoniale et qui existent encore, soit la fenêtre en oeil de bœuf, l'appareillage de brique en arche au-dessus de la porte principale et les ancrages en fer dans les pilastres.

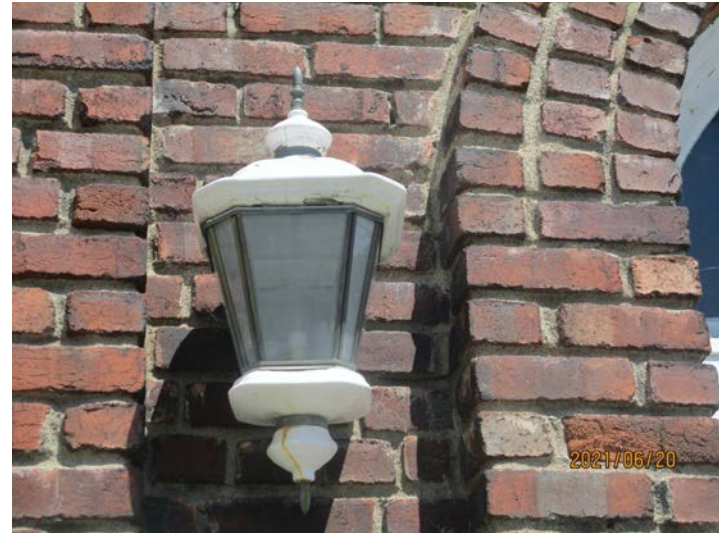
On constate plusieurs problèmes quant à l'enveloppe extérieure : les joints de mortiers creux, les surfaces de brique usées et les arrêtes effrités.

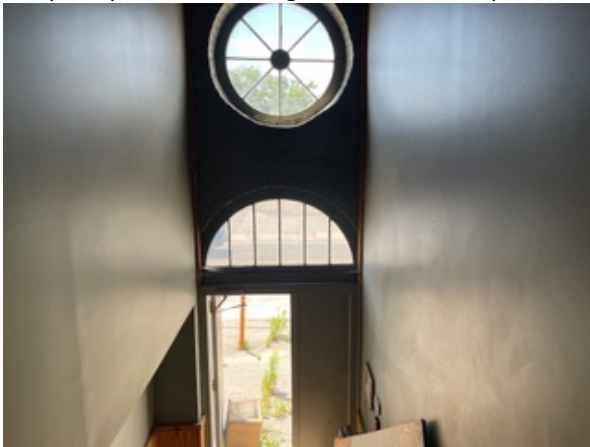
Les petits bois des vantaux de fenêtres sont l'un des rares éléments des fenêtres possédant une certaine valeur patrimoniale et qui existent encore.

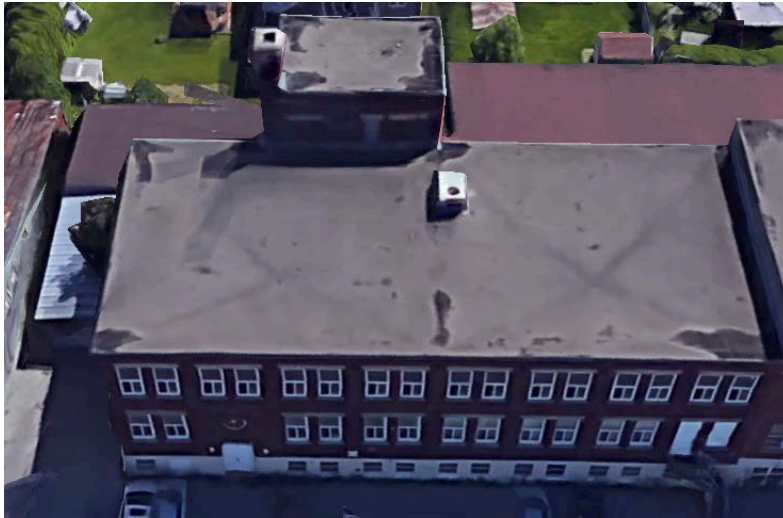
(fig. 1) Toiture (Google Earth)

Les toitures (fig. 1) semblent avoir été recouvertes d'une double couverture. On y aperçoit des traces d'eau dans les coins, lesquels sont en ligne avec la plus faible partie du toit, soit la jonction entre le toit plat 'horizontal' et le parapet 'vertical'.

Ces couvertures doubles cachent souvent des problèmes de fuites d'eau. On note qu'une toiture entretenue dure en général un maximum de 30 ans. La toiture de l'immeuble est probablement plus vieille que 30 ans et est à la fin de son cycle de vie utile.

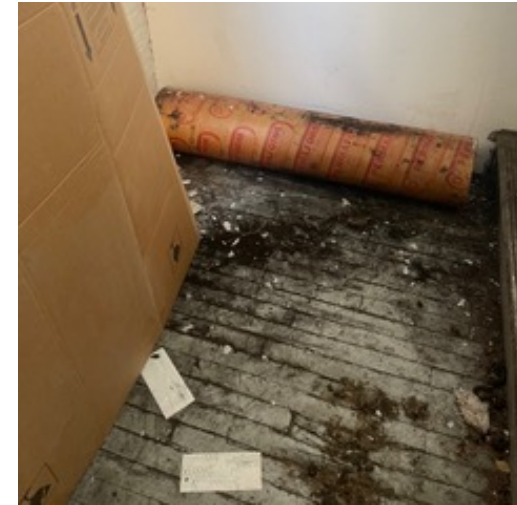
(fig. 2) Plancher

Les planchers (fig. 2) sont 'spongieux' et moisis. Il y a sûrement des fuites d'eau dans le bâtiment, que ce soit aux pénétrations de l'équipement à travers le toit, en lien avec de vieilles fuites des tuyaux ou au niveau des joints aux périmètres des fenêtres. Il y a une odeur d'eau stagnante certaine, sinon de moisissure.

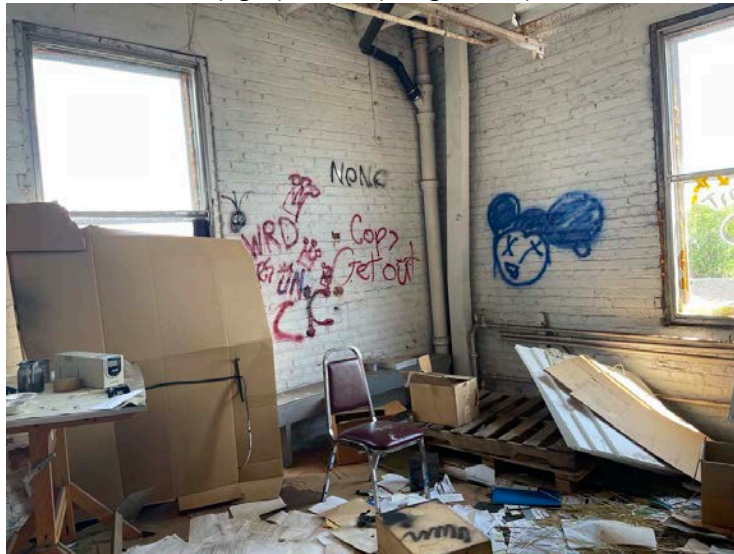
(fig. 3) Murs intérieurs et tuyauterie

On observe que l'enveloppe intérieure (fig. 3) est en brique, tout comme l'enveloppe extérieure. C'est un mur de brique portante. Les tuyaux et l'infrastructure de plomberie sont désuets et ont dépassé leurs cycles de vie utiles.

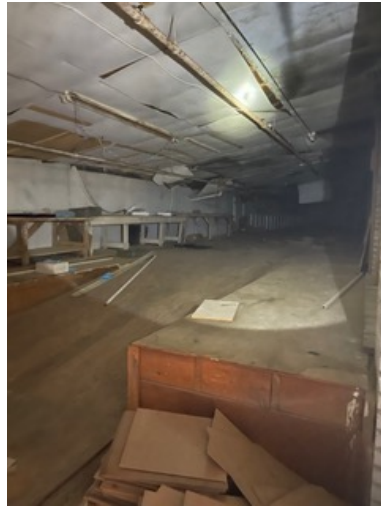
(fig.4) Le sous-sol

Les plafonds du sous-sol (fig. 4) fléchissent et les tuyaux de gicleurs sont rouillés. Tous les systèmes électriques et mécaniques sont désuets et sont aussi à la fin de leur cycle de vie utile.

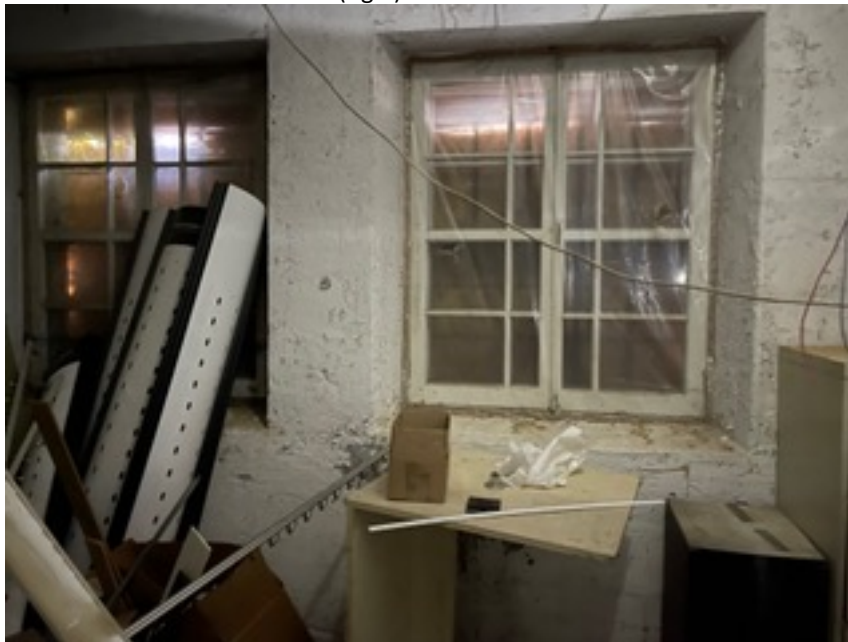
(fig. 5) Fenêtre du sous-sol

Les fenêtres originales du sous-sol (fig. 5) sont situées à l'intérieur du bâtiment, derrière les fenêtres bloqués de contreplaqué de l'extérieur.

On note les meneaux fins des vantaux, qui sont possiblement en acier ou en fer.
