BUILDING ENVELOPE REHABILITATION

STRATHCONA MUSIC
MCGILL BLDG #120

MCGILL PROJECT NO: 16-135

OUVERTURES EXPLORATOIRES ENVELOPPE DES MAÇONNERIES

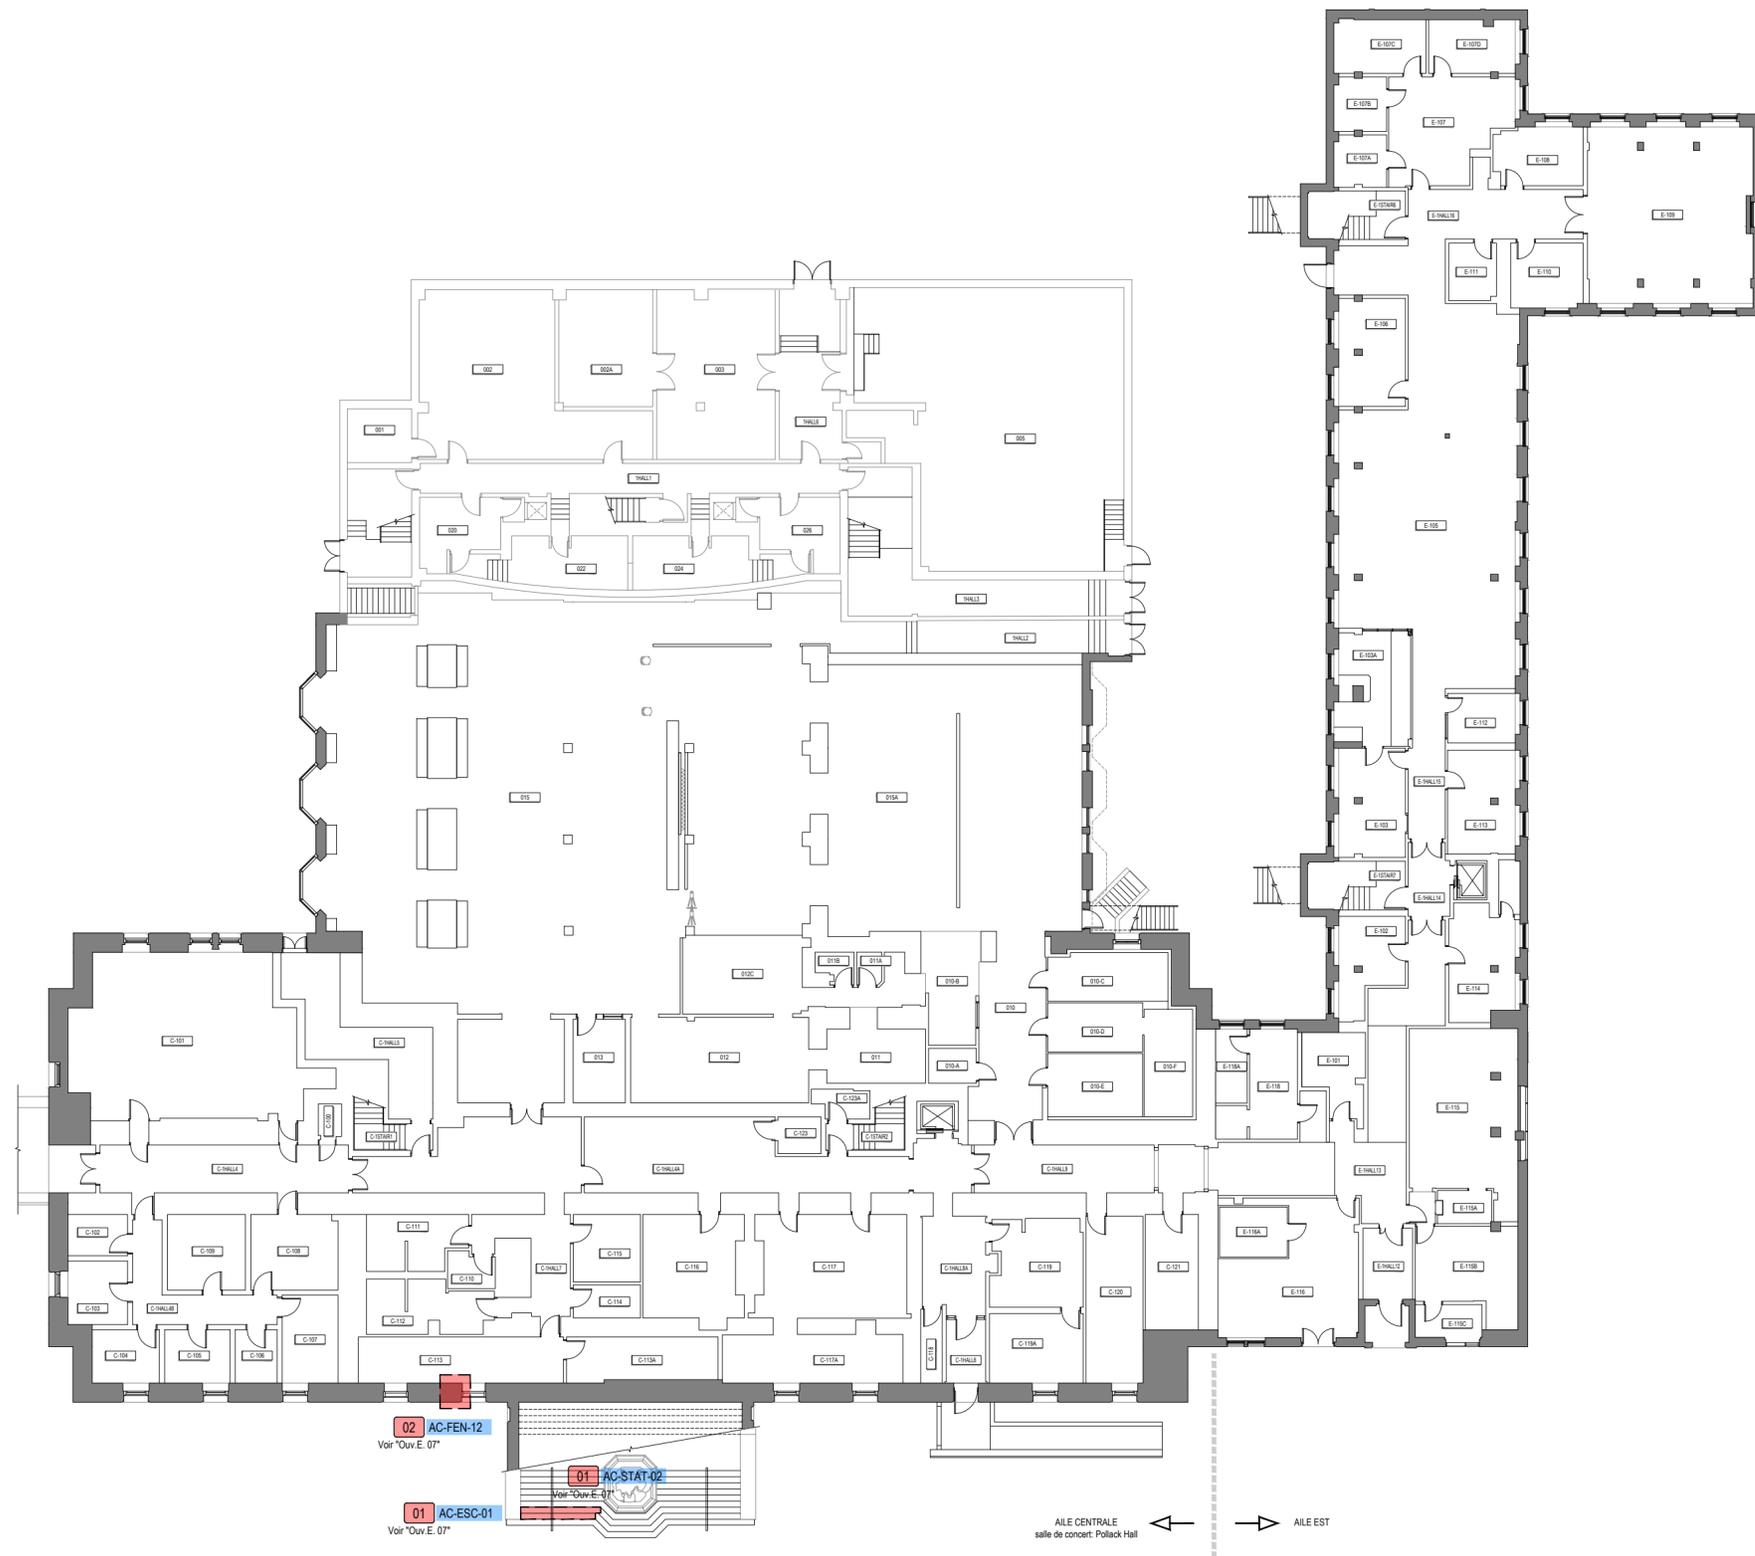
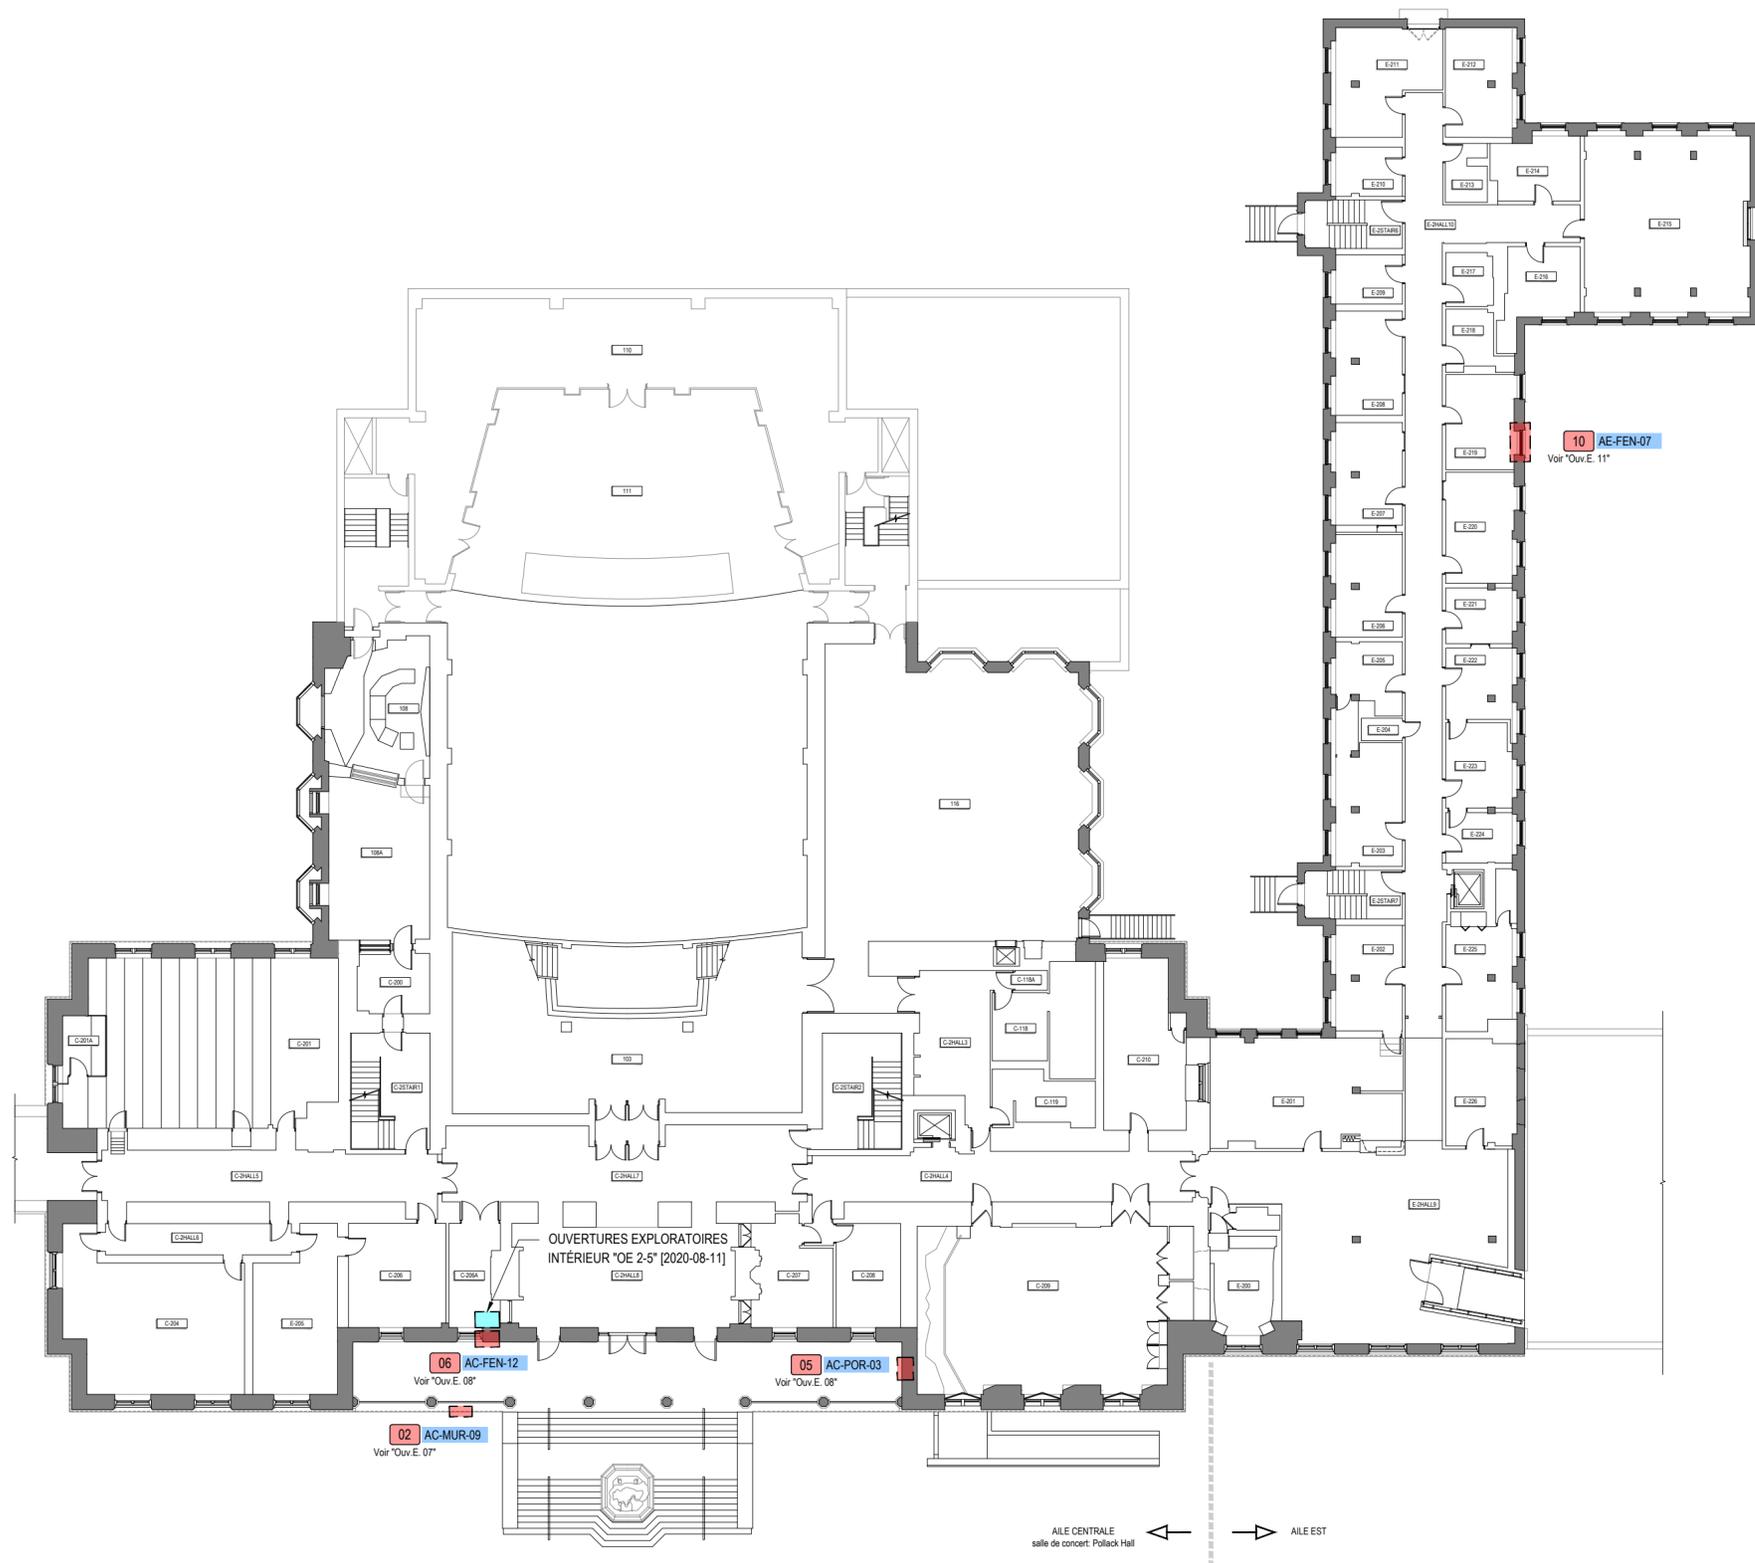
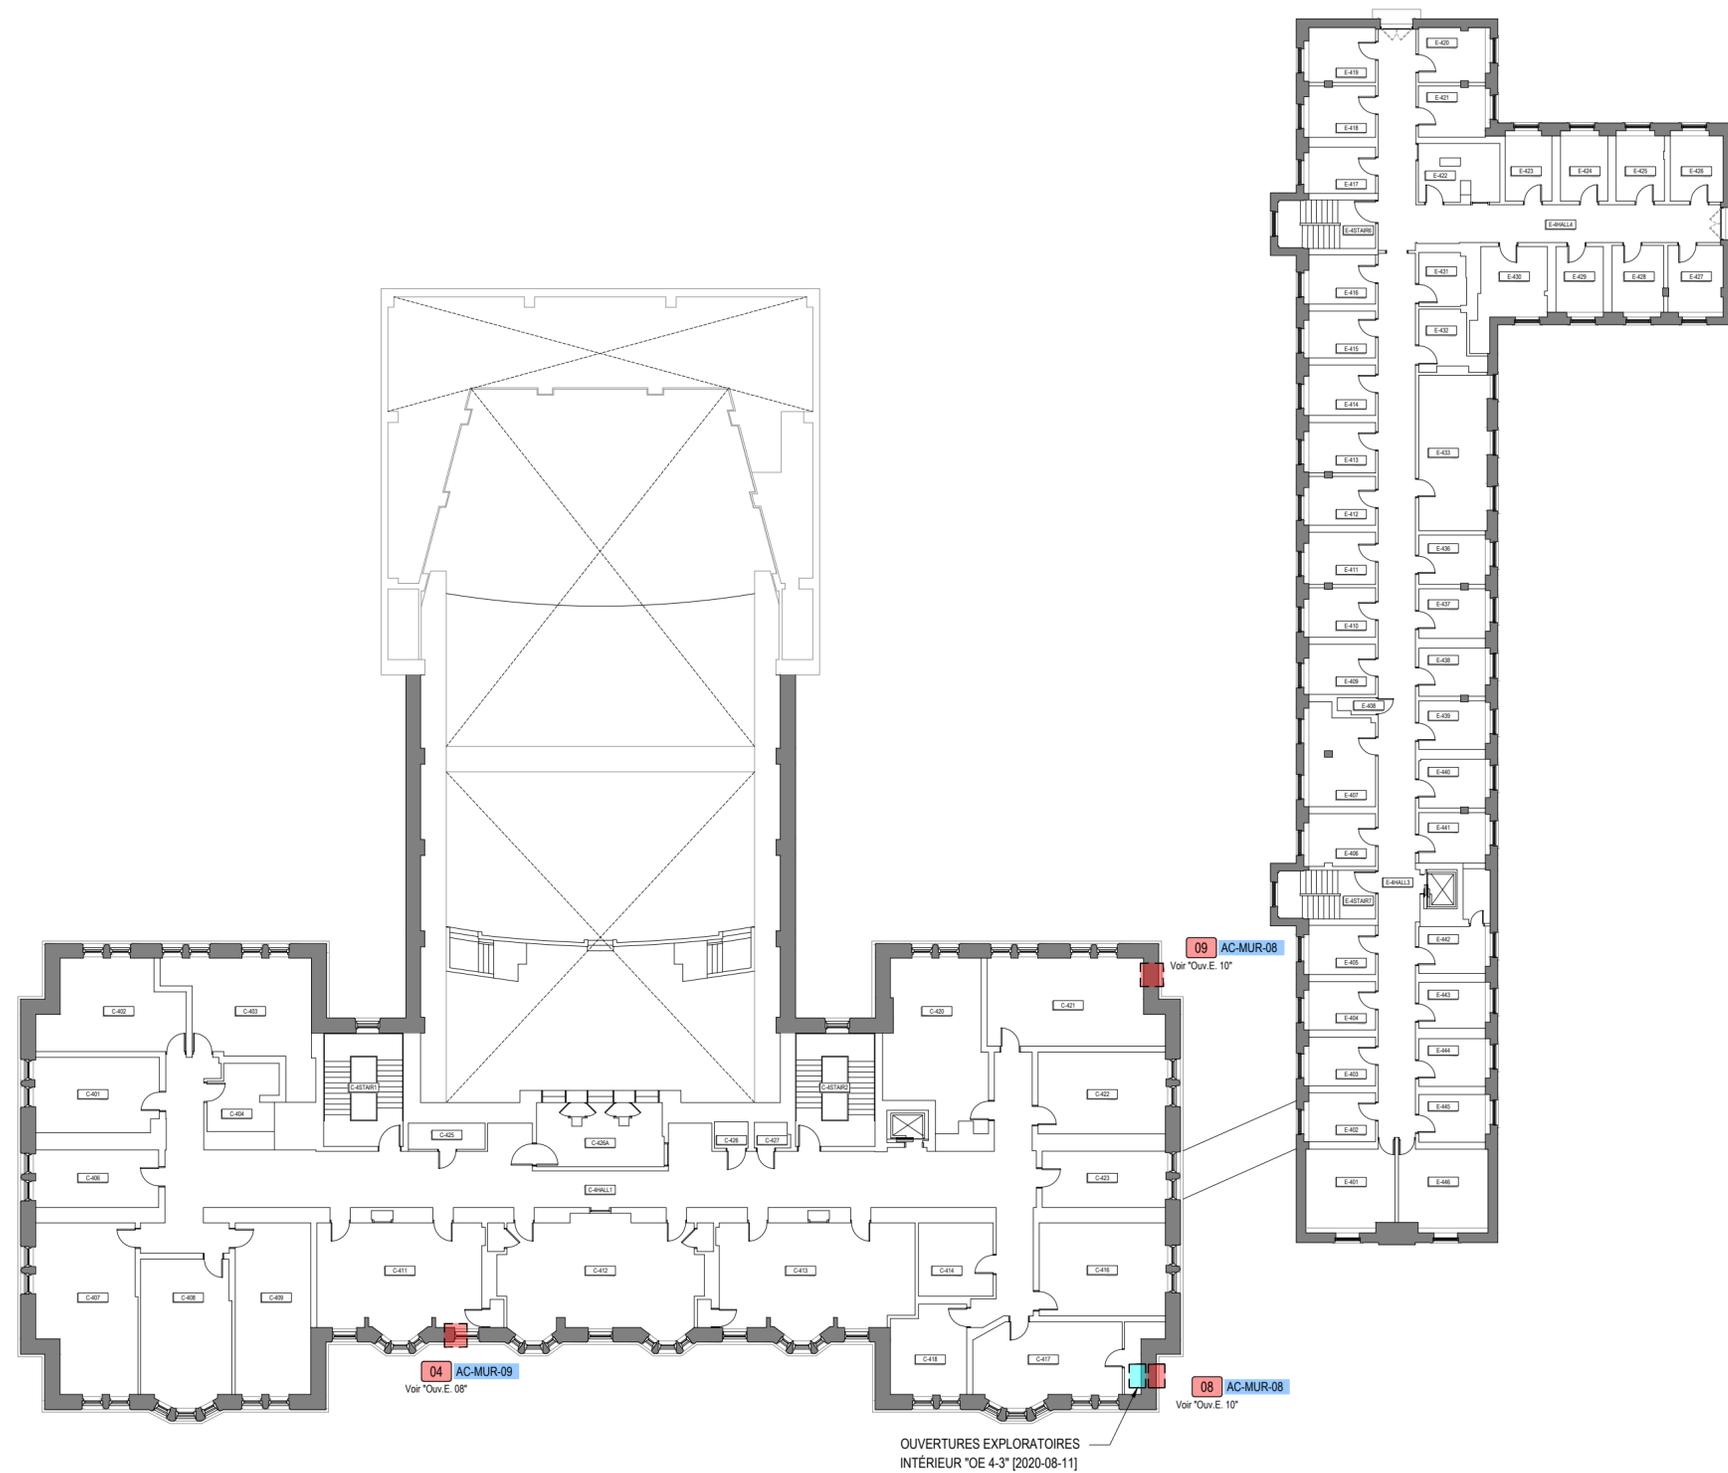
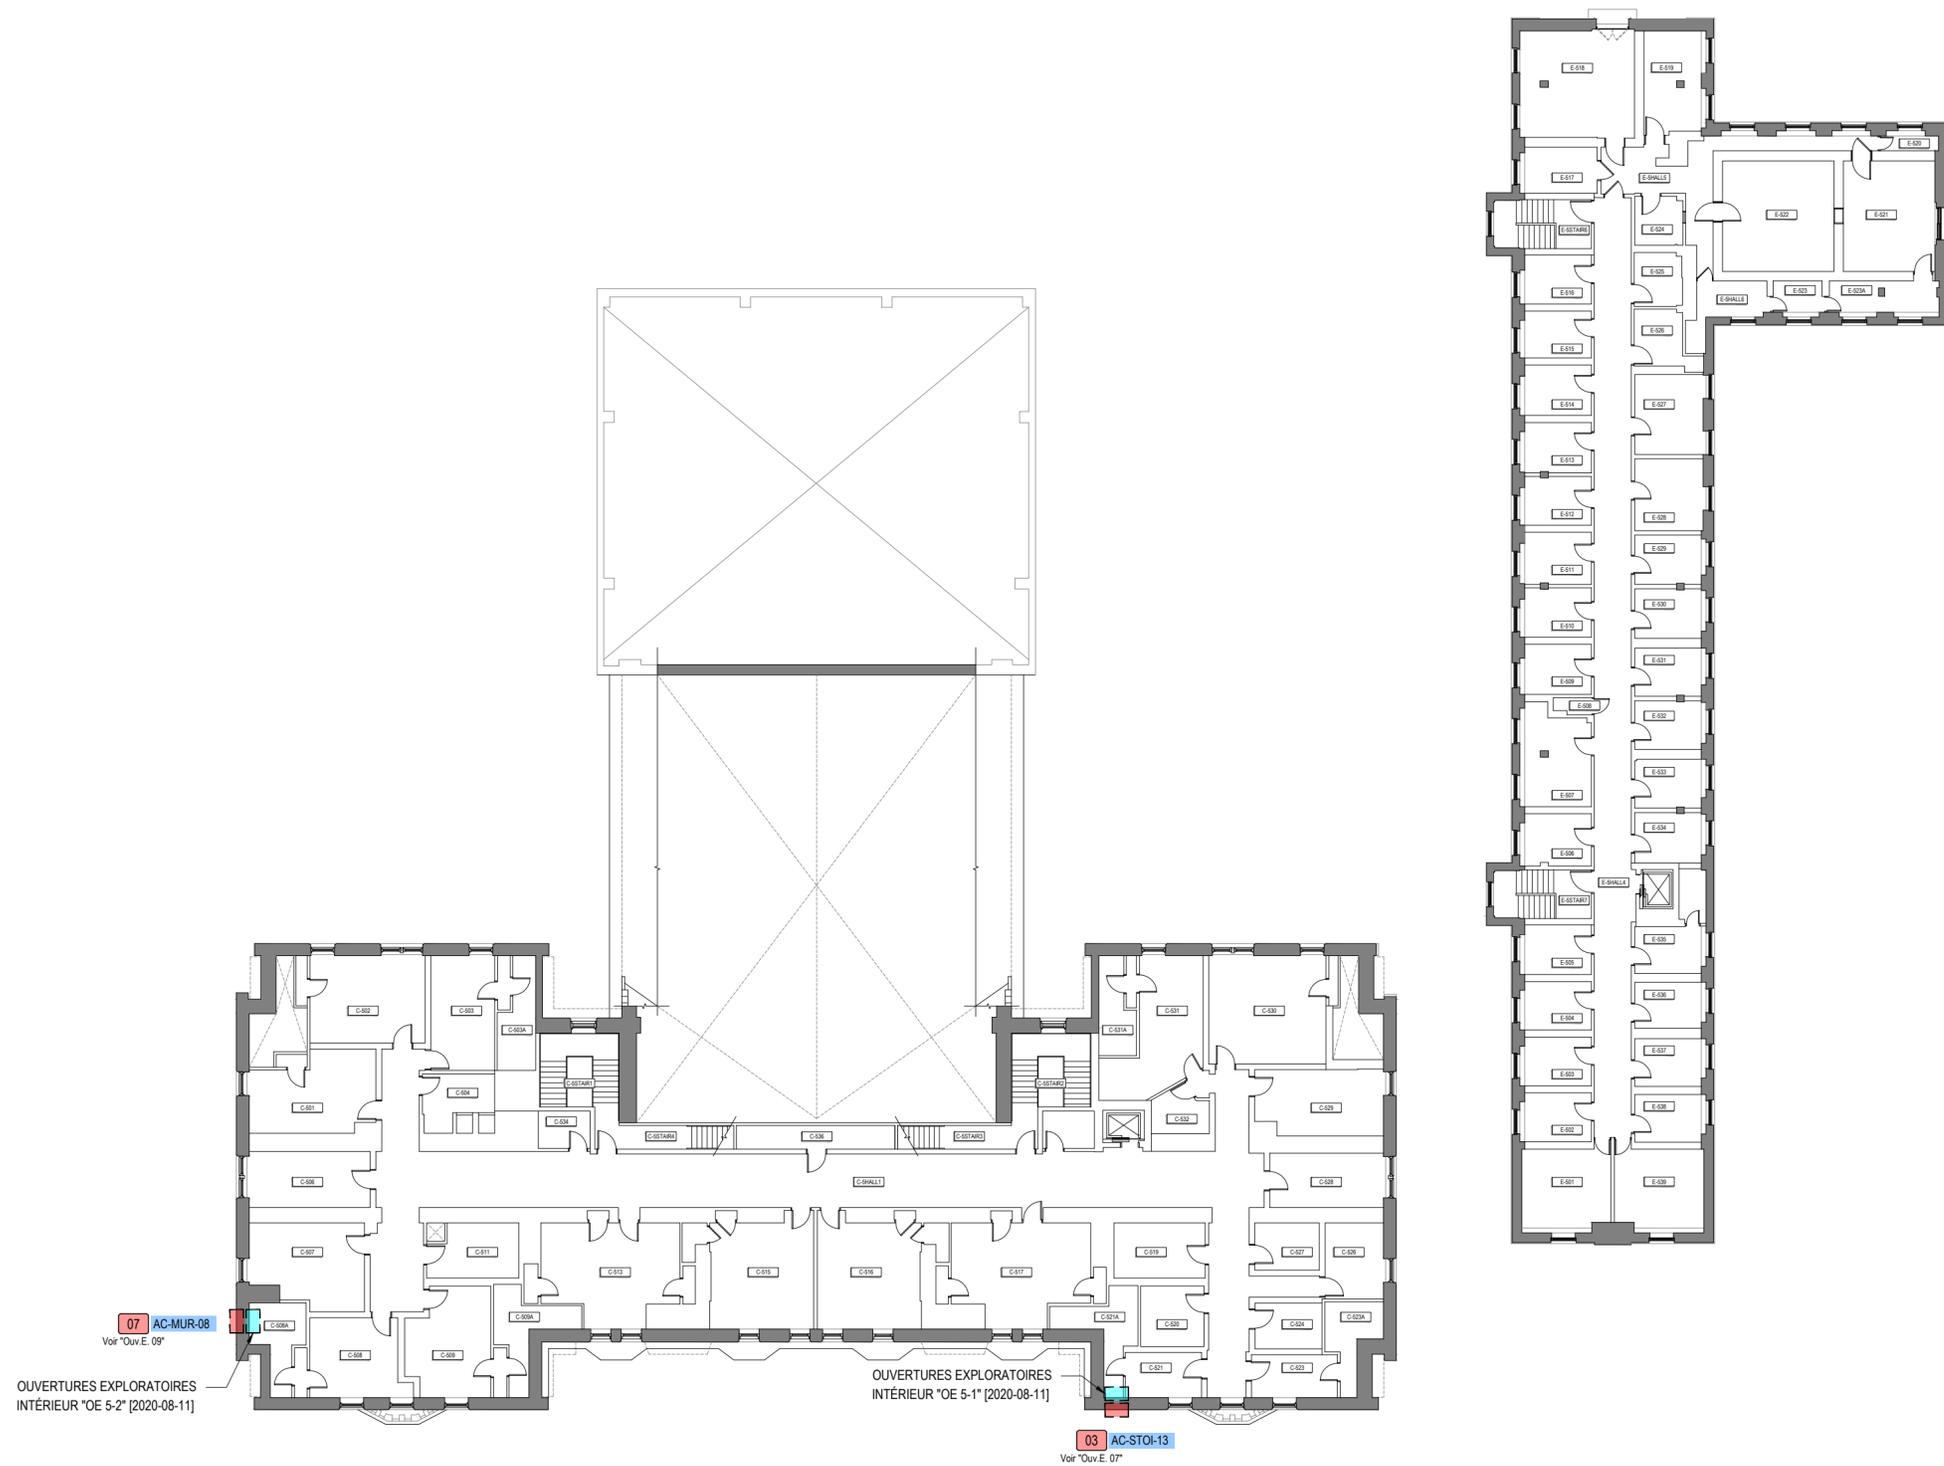
02 CENTRALE - ÉLÉVATION SUD (AC-A) - AGRANDIE
 Ouv.E.07 1:100

PATHOLOGIES: PROBLÈME STRUCTURAL ET PROBLÈME DE MOUVEMENT D'INFILTRATION D'EAU ET DE CYCLES DE GEL ET DE DÉGEL.

- LES JOINTS DE MORTIER DES PIERRES À LA BASE DE LA STATUE SE SONT ÉVIDÉS ET À CERTAINS ENDOITS IL Y A ABSENCE DE MORTIER. CERTAINES PIERRES SONT FISSURÉES.

PATHOLOGIES: PROBLÈME STRUCTURAL ET PROBLÈME D'INFILTRATION D'EAU ET DE CYCLES DE GEL ET DE DÉGEL.

- PRÉSENCE DE FISSURES AUX ALLÈGES DES FENÊTRES, DES LINTEAUX ET DES JAMBAGES.

HYPOTHÈSES: POSSIBLE INFILTRATION D'EAU DUE À LA POSITION DE LA FENÊTRE. POSSIBLE INSTALLATION DES FENÊTRES SUR UNE STRUCTURE/ UN BÂTIM EXISTANT EN BOIS QUI S'EST DÉTÉRIORÉ.

- PRÉSENCE DE MULTIPLES FISSURES ET LA NON-PLANÉITÉ (BANDEAU NON HORIZONTAL) DU BANDEAU EN PIERRE. VALIDER AVEC L'INGÉNIEUR LA PLANÉITÉ.

HYPOTHÈSES: STATUER SUR L'ORIGINE DES FISSURES, LEURS PROFONDEURS ET LA NATURE D'AFFAISSEMENT DU BANDEAU

- PRÉSENCE DE FISSURES EN GRADIN SUR LE MUR EN PIERRE.

- LES FAÇADES EN PIERRE SUR LES DEUX CÔTÉS DU PORTIQUE ONT DES FISSURES DIAGONALES QUI SUGGÈRENT UN MOUVEMENT DE RENVERSEMENT. IL Y A PRÉSENCE DE MULTIPLES FISSURES.

HYPOTHÈSE: POSSIBLEMENT DÙ À L'INFILTRATION D'EAU À PARTIR DU TOIT DU PORTIQUE DERRIÈRE LE MUR. AVEC LE PHÉNOMÈNE DE GEL ET DÉGEL, CELA PEUT TASSER ET DÉTÉRIORER L'ÉTAT DES PIERRES.

OBJECTIFS: PROCÉDER À UNE OUVERTURE EXPLORATOIRE AFIN DE VALIDER S'IL Y A MOUVEMENT, INFILTRATION D'EAU ET AFFAIBLISSEMENT DE LA MATRICE DE LA PIERRE.

PROCÉDURES: PROCÉDER À UNE OUVERTURE EXPLORATOIRE AFIN DE VALIDER S'IL Y A MOUVEMENT, INFILTRATION D'EAU ET AFFAIBLISSEMENT DE LA MATRICE DE LA PIERRE.

OBJECTIFS: DU CÔTÉ EXTÉRIEUR DU BÂTIMENT, CONFIRMER LA CONDITION DU MUR DE PIERRE. DU CÔTÉ INTÉRIEUR DU BÂTIMENT, CONFIRMER L'ÉTAT DE L'ENTRAIT ET SON HORIZONTALITÉ (ÉLÉMENT À NIVEAU)

PROCÉDURES: DU CÔTÉ EXTÉRIEUR DU BÂTIMENT, PROCÉDER AU DÉMANTÈLEMENT DES PIERRES AFFECTÉ PAR LA FISSURE EN GRADIN. DU CÔTÉ INTÉRIEUR DU BÂTIMENT, CCÉDER AUX COMBLES ET L'ENTRETOIT POUR VALIDER SI LES PARTIES DE LA FERME ONT UNE CAMBRURE

PROCÉDURES: PROCÉDER À L'OUVERTURE DES MURS DE CHAQUE CÔTÉ DU PORTIQUE LÀ OÙ LES PIERRES SONT FISSURÉES. DÉMONTER UNE PIERRE AU-DESSUS DE LA MARQUISE POUR STATUER SUR LE SOLIN SON ÉTAT, SON INSTALLATION ET SA FONCTION.
