ANALYSE DE LA VALEUR PATRIMONIALE DU BÂTIMENT SITUÉ AU 133, RUE CHAPLEAU, TERREBONNE, QUÉBEC, J6W 2T2

RAPPORT PRÉPARÉ PAR : N. SMITH, ARCHITECTE, DE NCS ARCHITECTURE

DATE : 12 JUILLET 2021

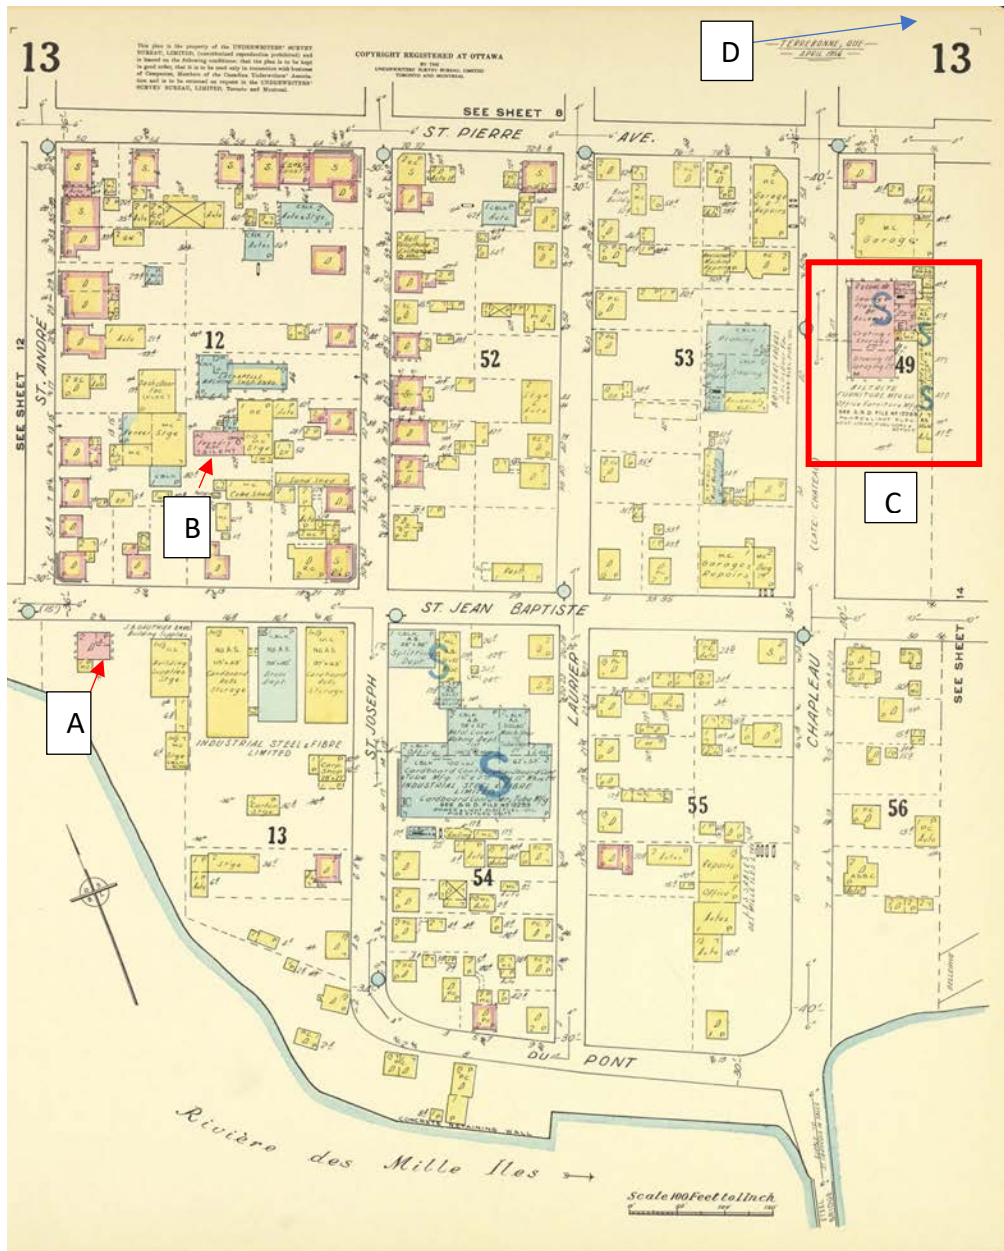
**EXTRAIT
PLAN D'ASSURANCE AVRIL 1956
QUARTIER DE L'IMMEUBLE SIS AU 133 RUE
CHAPLEAU**

- LA MAJORITÉ DES IMMEUBLES SONT DES RÉSIDENCES EN BOIS
- IL Y A PLUSIEURS RÉSIDENCES ET COMMERCES AVEC UN PAREMENT DE BRIQUES, SURTOUT DONNANT SUR L'AVENUE ST-PIERRE, LES RUES ST-JOSEPH ET ST-ANDRÉ
- IL Y A UNE DOUZAIN D'IMMEUBLES EN BLOC DE BÉTON
- IL Y A PLUSIEURS IMMEUBLES D'ENTREPOSAGE DE CARTON EN BOIS
- L'ENTRÉE DE LA VILLE PAR LE PONT D'ACIER MENANT SUR LA RUE CHAPLEAU EST PARSEMÉE DE RÉSIDENCES, DE BOISVERT FRÈRES MANUFACTURIER DE PORTES ET FENÊTRES ET BILTRITE FURNITURE MFG CO. SIS AU 133 RUE CHAPLEAU.
- LE QUARTIER COMPTE 4 BÂTIMENTS AYANT LE MÊME SYSTÈME CONSTRUCTIF EN BRIQUES.

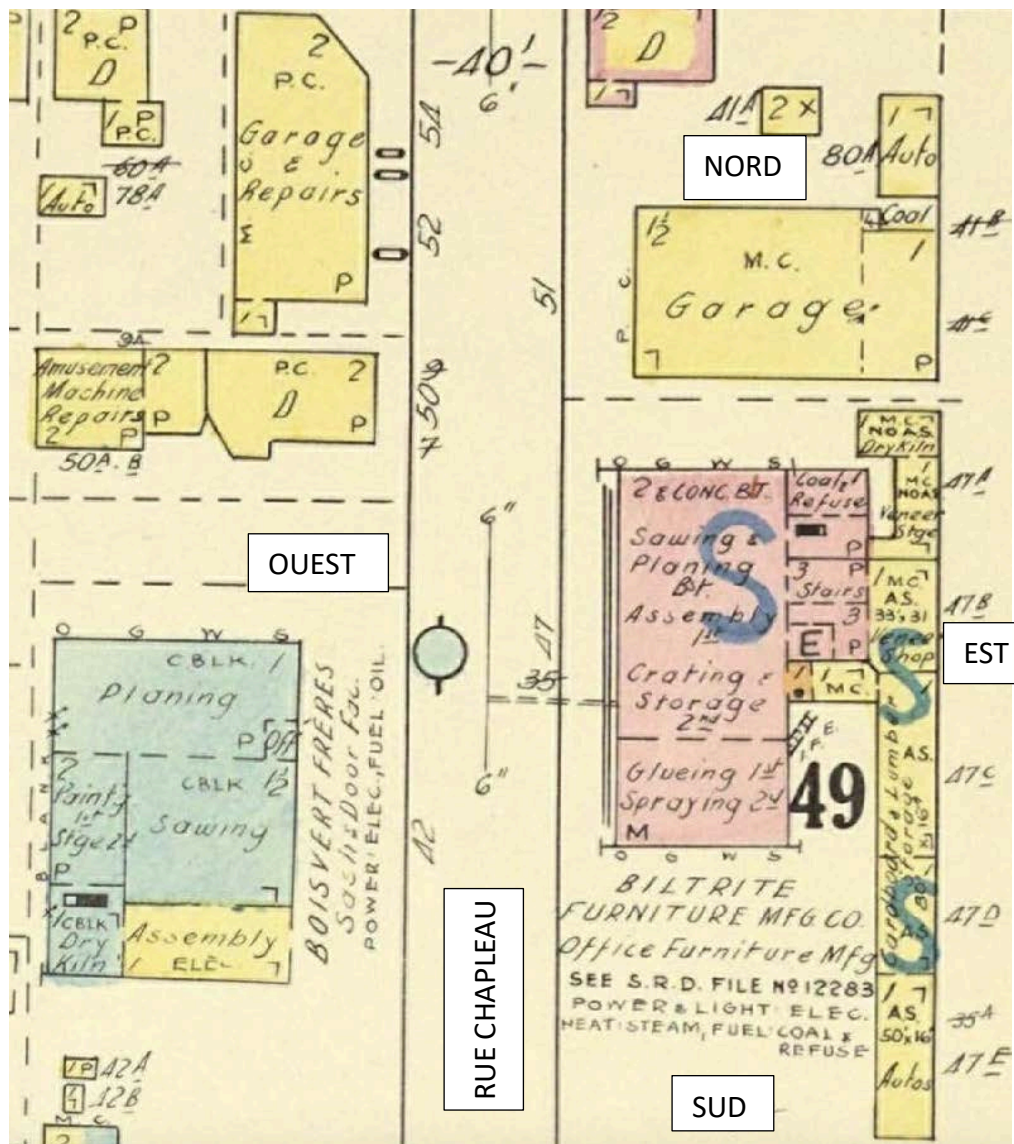
**PLAN D'ASSURANCE AVRIL 1956
L'IMMEUBLE ET SON VOISINAGE**

- BILTRITE FURNITURE MFG. CO
- 2 ÉTAGES EN BRIQUES
- TOITURE GOUDRON GRAVIER
- ÉNERGIE ET ÉCLAIRAGE : ÉLECTRICITÉ
- CHAUFFAGE : AU CHARBON ET VAPEUR

- REMISES DÉPENDANCE AU 133 RUE CHAPLEAU
À L'ARRIÈRE EN BOIS TOIT DE TÔLE

- GARAGE EN BOIS

- TERRAIN VACANT

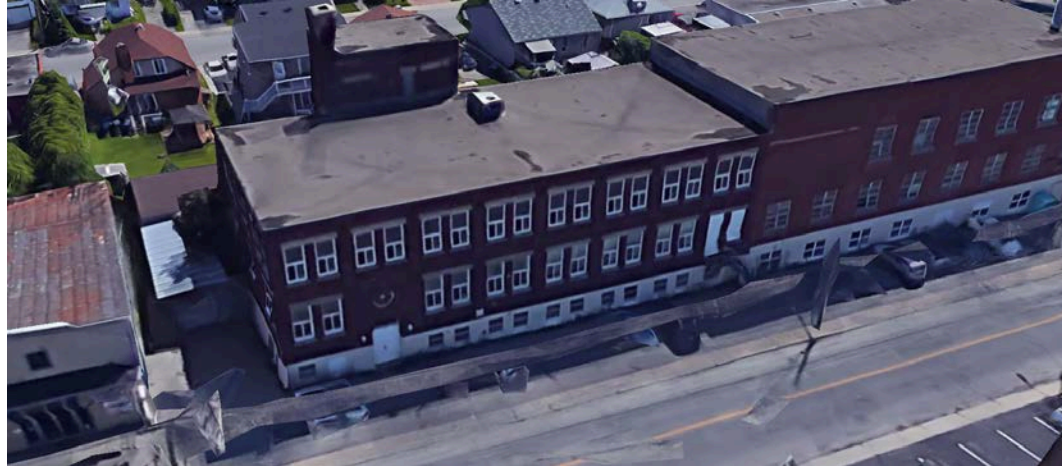
FAÇADE OUEST (vue sur le côté ouest de la rue Chapleau, on perçoit le garage de réparation et la façade principale du 133 rue Chapleau avec son addition (qui n'apparaît pas sur le plan d'incendie de 1954, mais date de 1954 selon la fiche du patrimoine)).

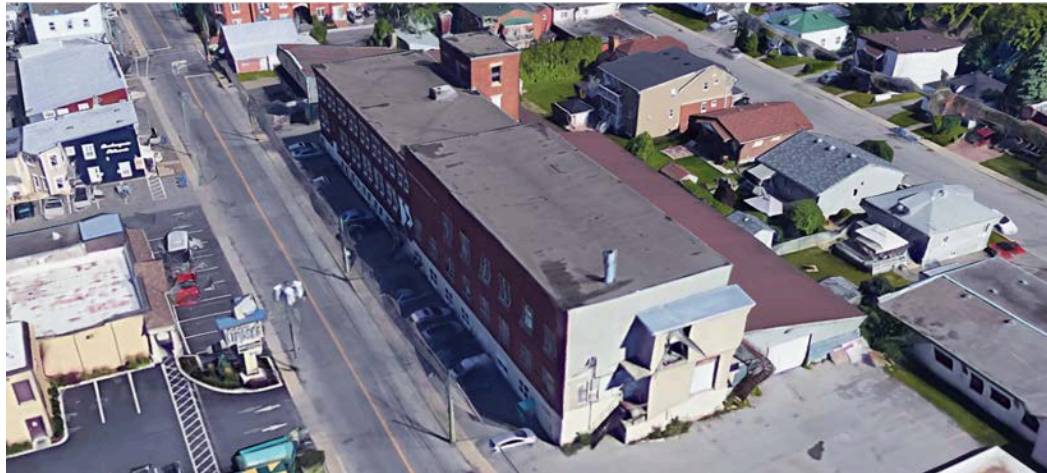
FAÇADE SUD (vue sur le seul îlot commercial/industriel sur la rue Chapleau). Le portrait urbain de cette rue est majoritairement résidentiel. Il n'y a qu'un îlot qui est inconsistant avec le reste de la rue, sur laquelle sont situés une manufacture, un garage de réparation, une épicerie, un marché et un restaurant. Il est à noter que l'entretien de la rue, les services et mobiliers urbains ne sont pas à la hauteur d'une 'entrée de ville'.

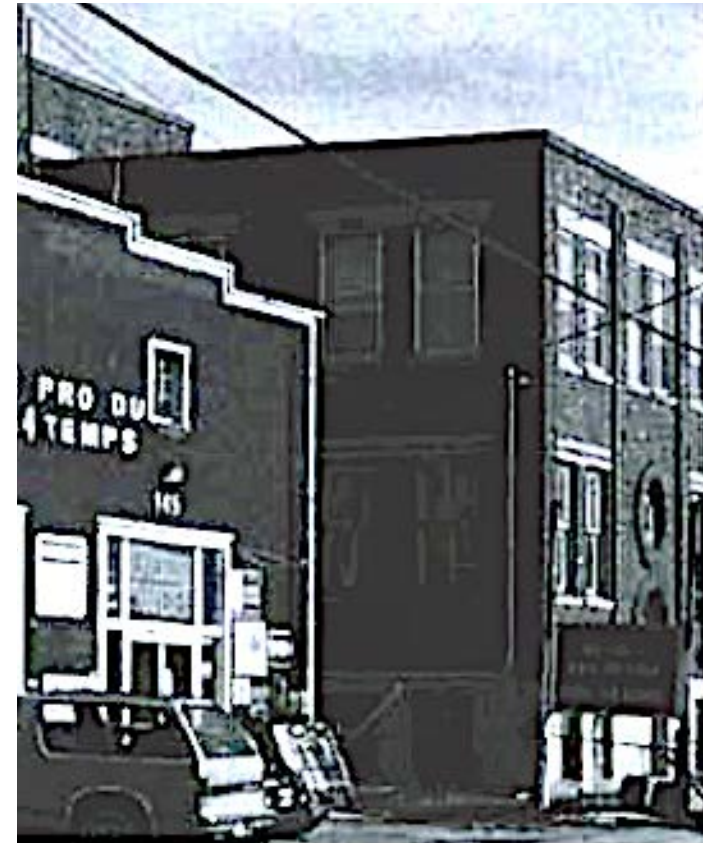
La seule photo historique que l'auteure a trouvé de 133 rue Chapleau (on peut deviner qu'elle date de la fin des années 1950 ou 1960 par les automobiles stationnées à l'avant du garage voisin) (Piché, M. 1994.)
